TRIBUNAL DE JUSTIÇA DO ESTADO
DE MATO GROSSO

RELATÓRIO DE VIAGEM
CAMPO NOVO DO PARECIS - MT

RELATÓRIO DE VIAGEM

RELATÓRIO DE VIAGEM - SINOP - MT

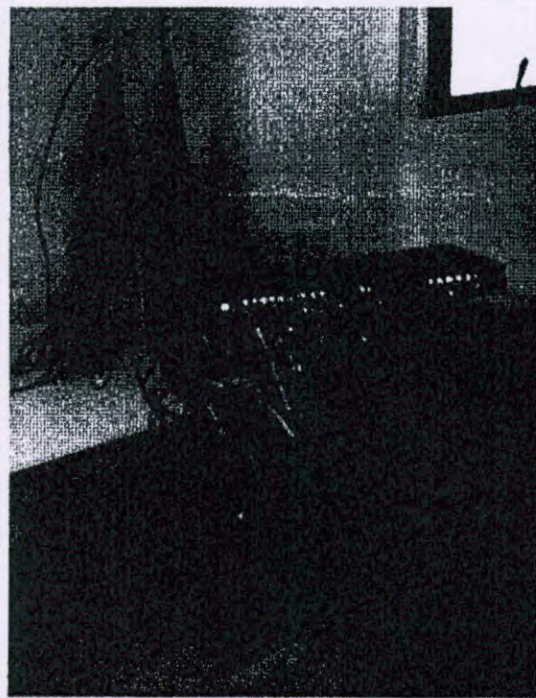
Estrutura lógica antiga - CPD

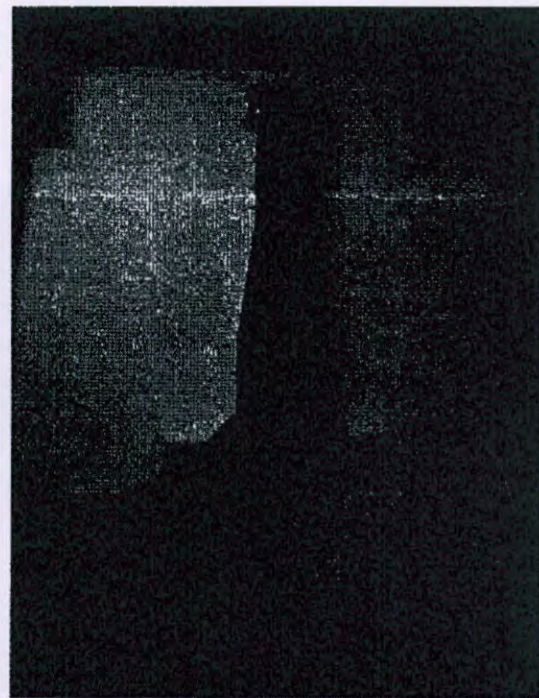
Estrutura elétrica nova não acabada - CPD

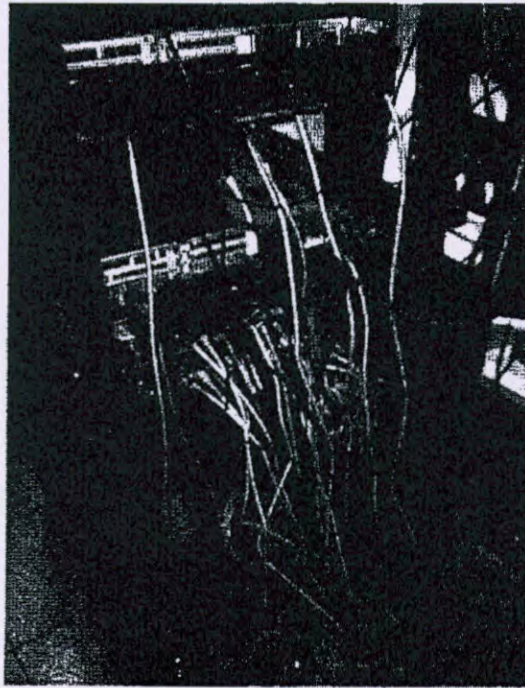
Parte de trás - Rack de servidores - CPD

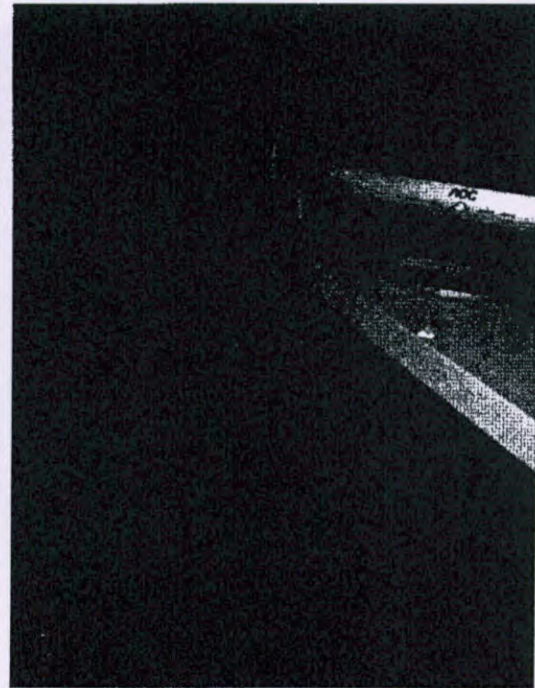
Prateleira - CPD

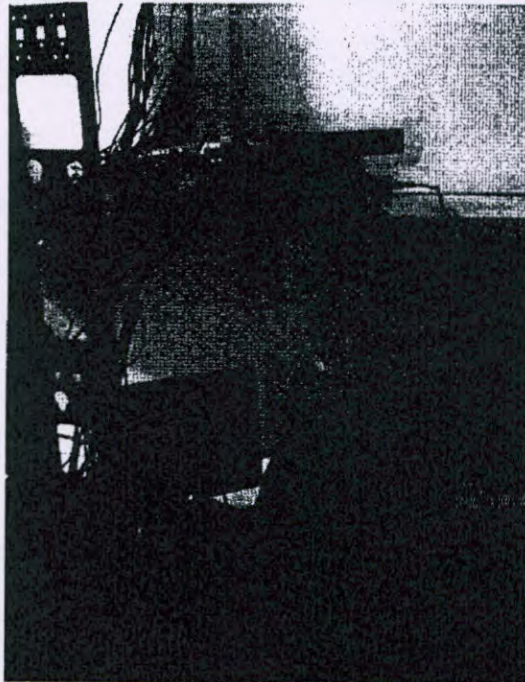
Prateleira - CPD

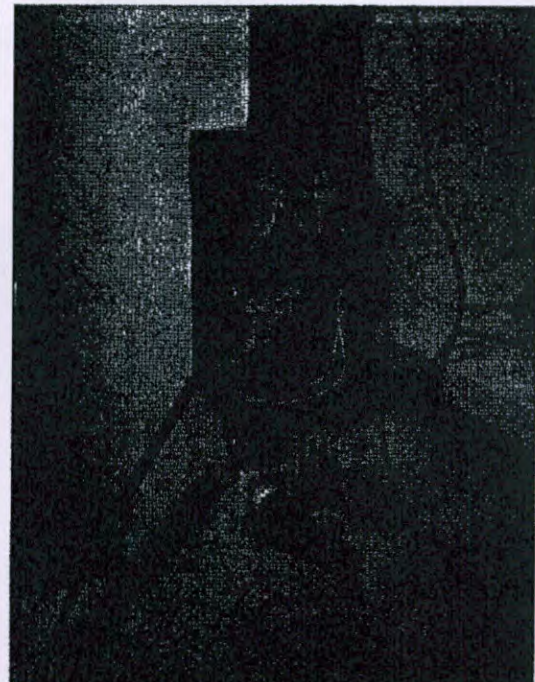
Quadro de energia do rack de servidores -
CPD

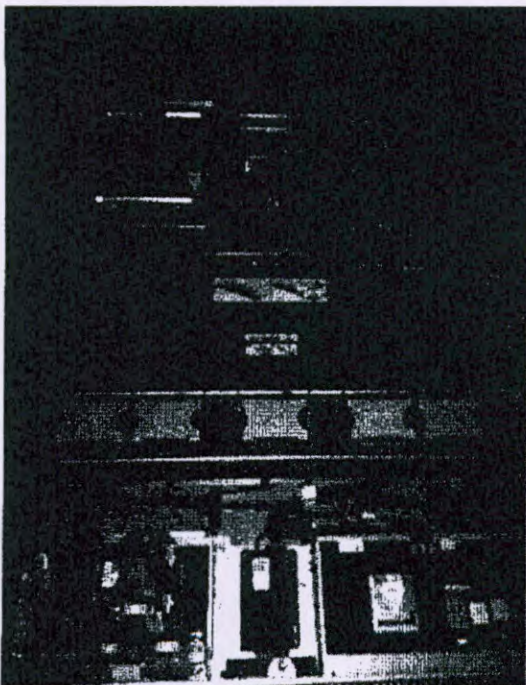
Servidores empoeirados

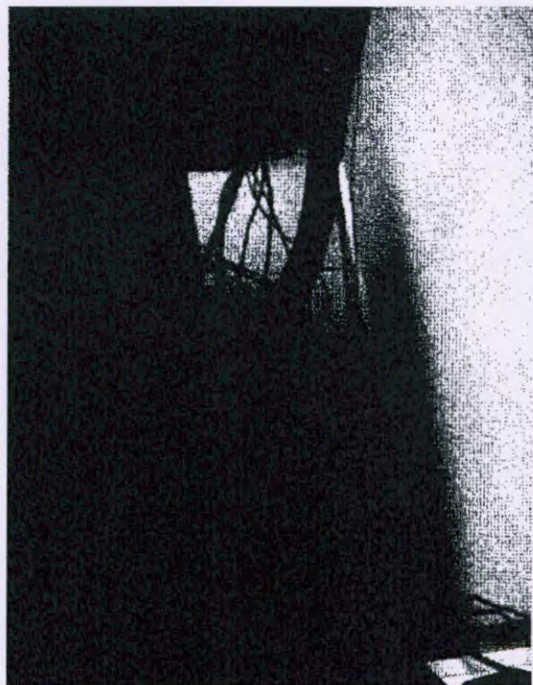
Cabeamento CPD

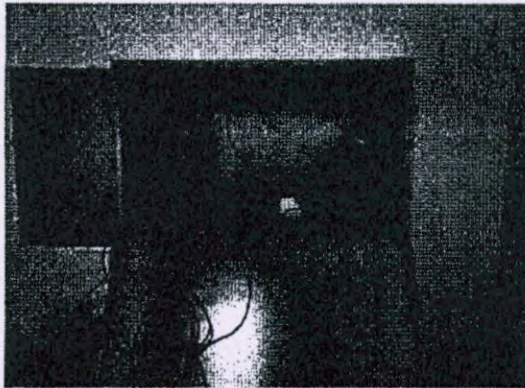
Rack criminal - Havia um swich e um nobreak dentro

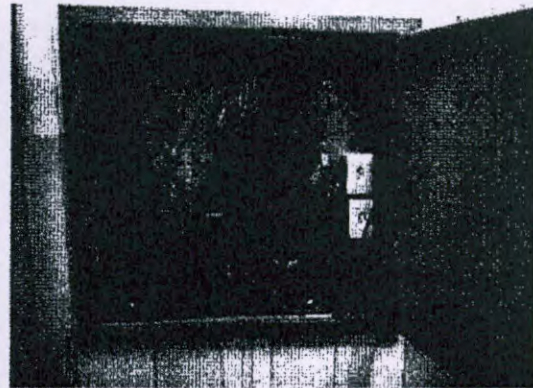
Rack administração - Havia um swich dentro

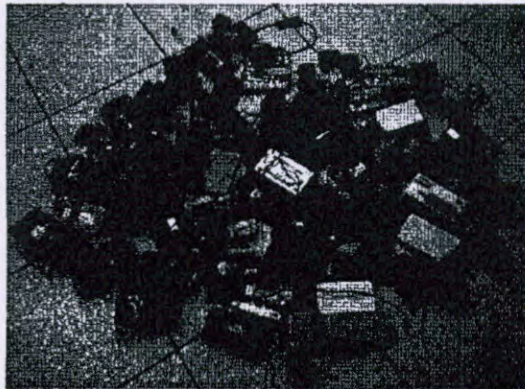
53 Hubs retirados

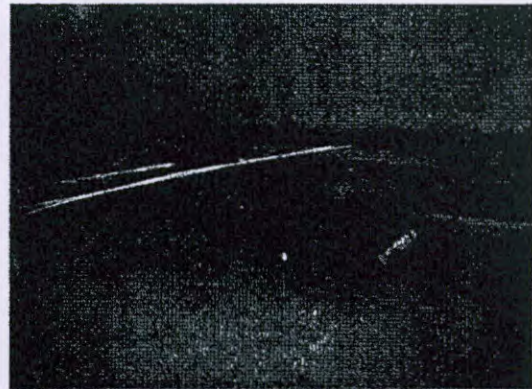
Cabeamento antigo retirado
