RELATÓRIO DE VIAGEM

VISITA TÉCNICA PREVENTIVA E CORRETIVA COMARCA DE CAMPO VERDE

RELATÓRIO TÉCNICO Nº. 012/2016

Assunto: Manutenção preventiva e corretiva e **vistoria Técnica na rede elétrica e lógica do Fórum da Comarca de Campo Verde** para melhoria da implantação PJe;

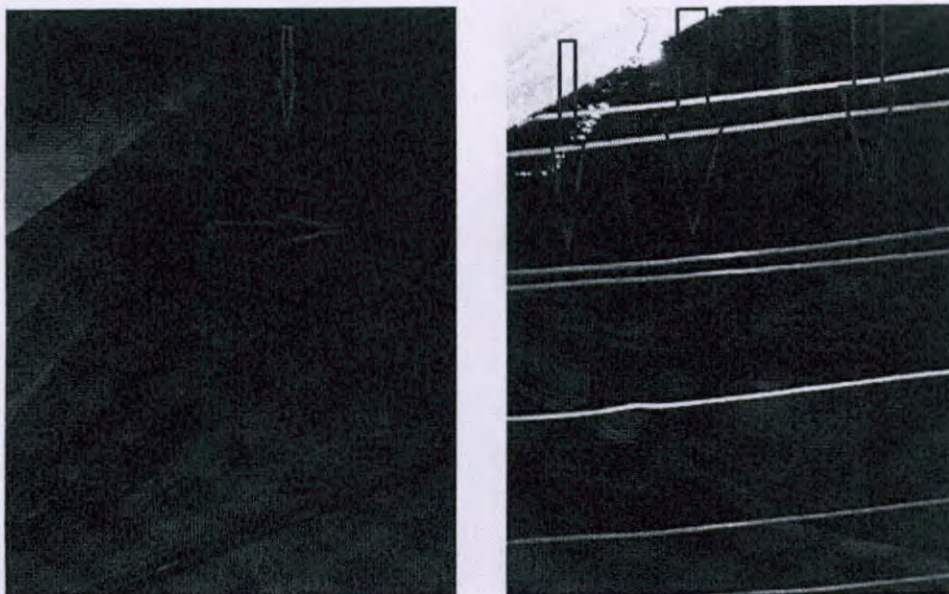
Figuras 001 e 002 – data 21/09/16 – Fiação acima do forro – Observa-se que a instalação elétrica acima do forro não está abrigada de forma adequada e que está cruzando com a fiação da rede lógica.

- ✓ -Substituir toda fiação, tomadas e quadros elétricos antigos que alimentam as tomadas de uso geral;
- ✓ -Elaborar e implantar um novo projeto da rede elétrica e lógica para o Fórum;
- ✓ -Substituir interruptores e luminárias antigas por sistemas mais eficientes, Ex: Lâmpadas leds;
- ✓ -Substituir equipamentos condicionadores de ar por equipamentos inverter; inclusive com a retirada de condicionadores de janela e suas respectivas caixas de concreto;
- ✓ Remoção para outro ponto da estrutura dos condicionadores de ar instalados na frente do Fórum;
- ✓ Revisão geral da cobertura;
- ✓ Pintura da parte externa do prédio, bem como de algumas salas internas;
- ✓ Troca de calhas;

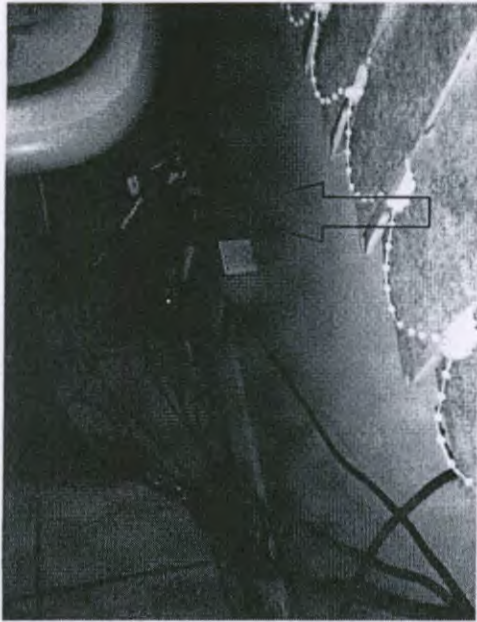
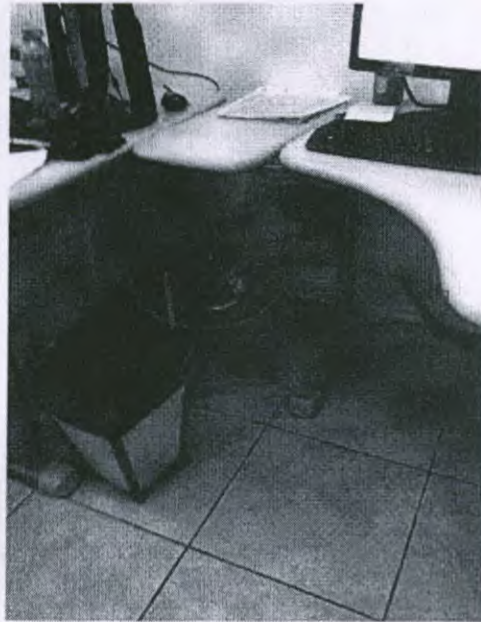
Figuras 003 e 004 – data 21/09/16 – Switches – Observa-se a existência de switches instalados fora do rack.

- Foram retirados da rede, todos os switches que estavam instalados inadequadamente num total de 96 portas;
- Foram retiradas da rede, parte da fiação da rede lógica antiga que estava instalada nos switches; devido à grande quantidade de cabos antigos, que certamente traziam prejuízos ao funcionamento da rede da Comarca, solicitamos ao Gestor Geral da Comarca o implemento na quantidade de cabos, oportunidade em que o Diretoria do Fórum adquiriu no comércio local 05 (cinco) caixas de cabos de rede CAT5 e uma caixa de cabo CAT6, despesa essa a ser custeada pela Comarca, por intermédio de Concessão de Adiantamento – CAD.

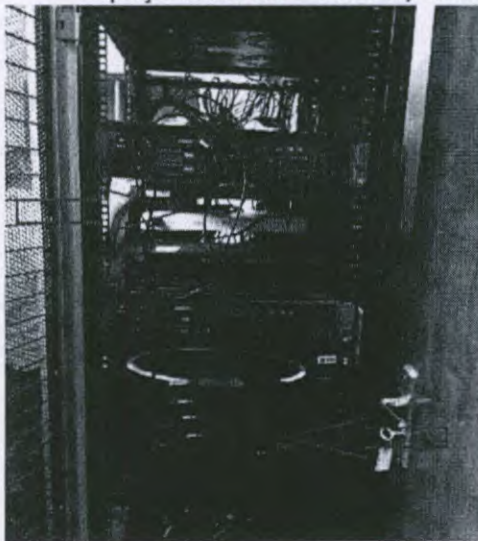
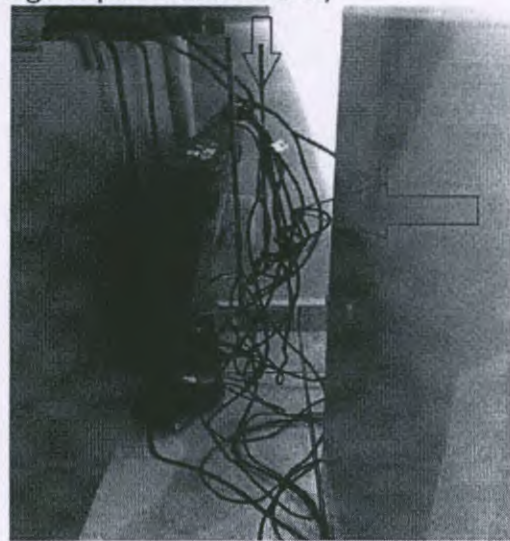
Figuras 005 e 006 – data 02/06/16 – Sala do servidor – Observa-se a falta de ativação de um servidor.

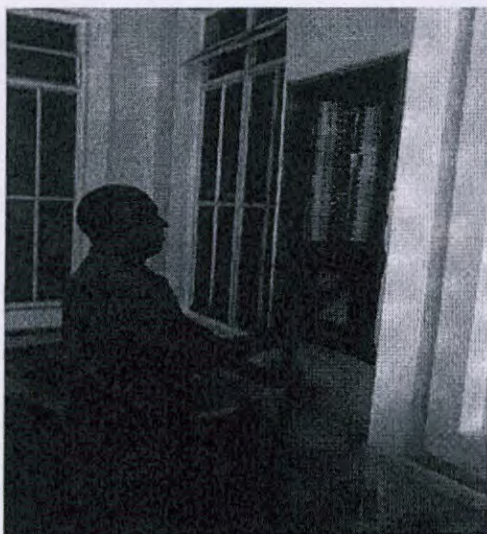
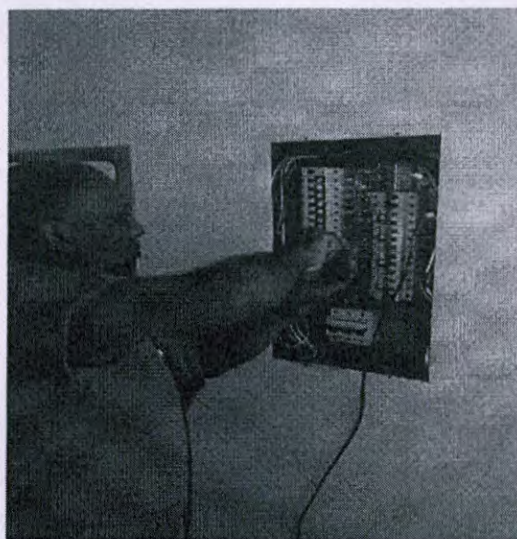
Figuras 007 e 008 – data 21/06/16 – quadros elétricos computadores – Manutenção quadros elétricos (limpeza reaperto);

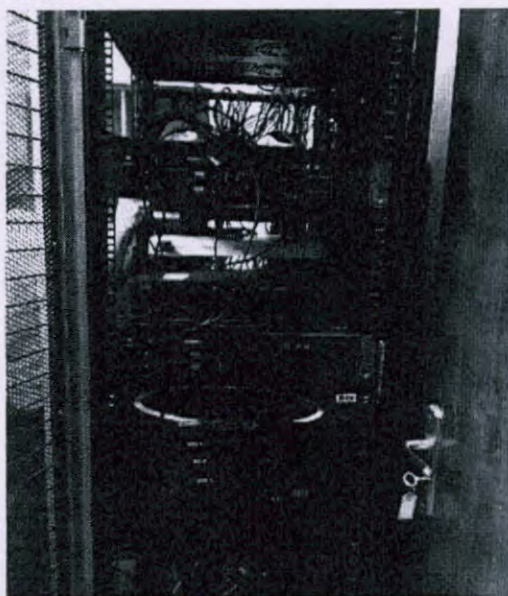
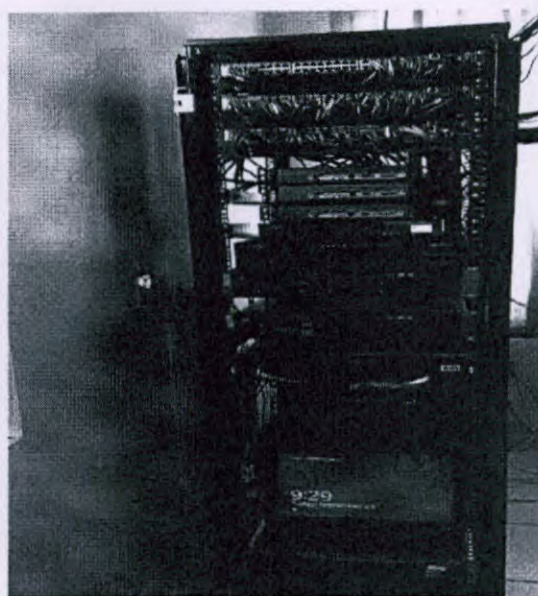
Figuras 009 e 010 – data 21/09/16 — Foram afixados nos racks os switches, instalados os patch cord's e providenciado a limpeza do local;

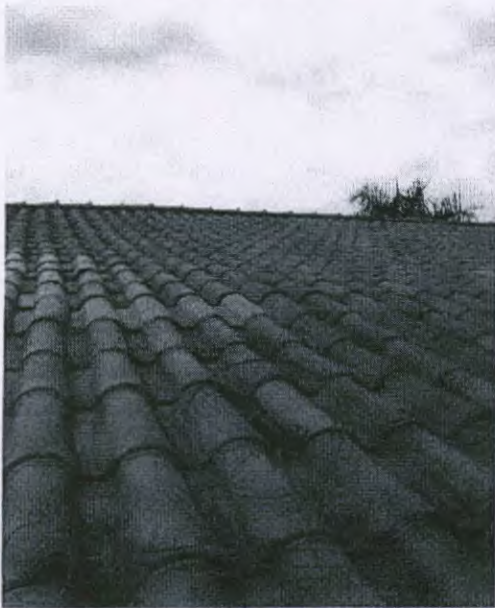
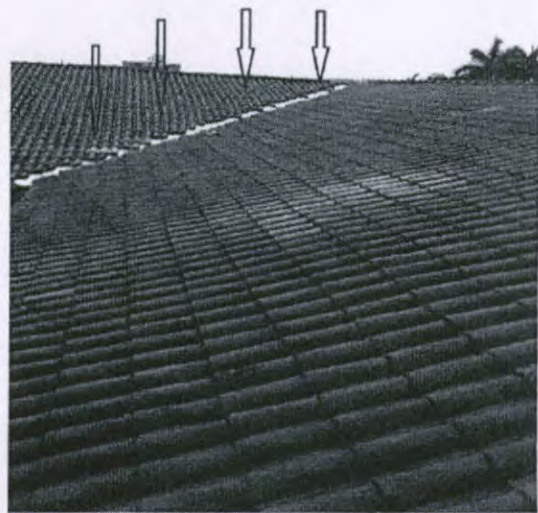
Figuras 011 e 012 – data 23/09/16 – Cobertura – Será necessário efetuarmos uma revisão geral da cobertura e substituir calhas.

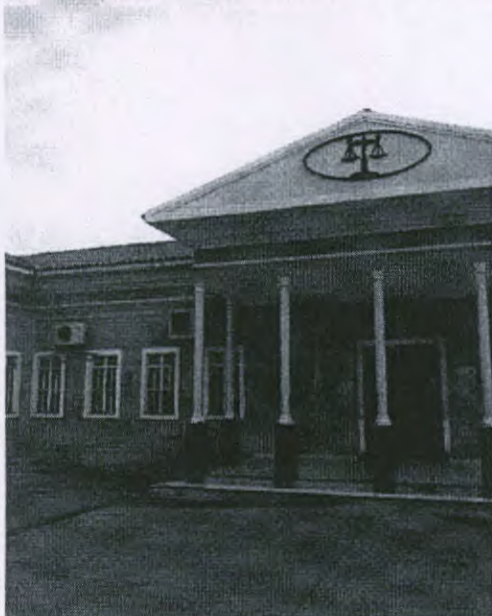
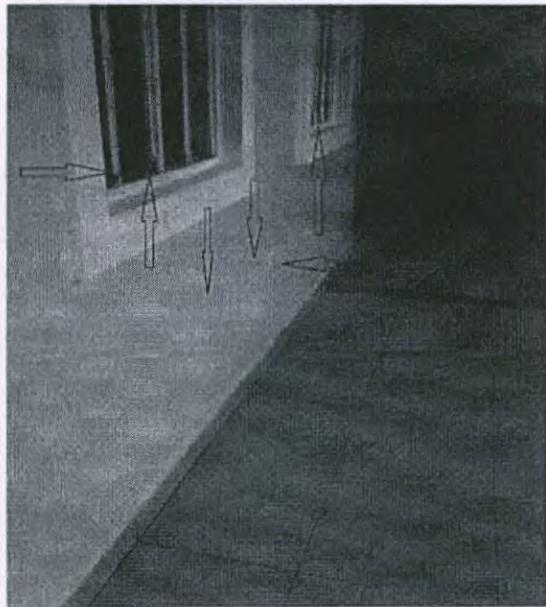
Figuras 011 e 012 – data 23/09/16 – Fachada, corredores e esquadrias – Será necessário efetuarmos a retirada de infiltrações provenientes do solo e pintura geral da parte externa e corredores.
