TRIBUNAL DE JUSTIÇA DO ESTADO
DE MATO GROSSO

RELATÓRIO DE VIAGEM

Evento: MUDANÇA DE PRÉDIO

RELATÓRIO DE VIAGEM
Comarca de Arenópolis - MT

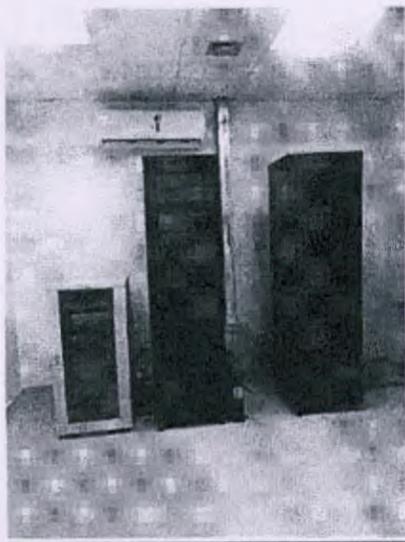
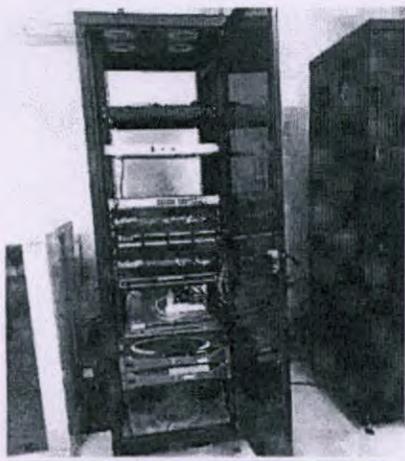
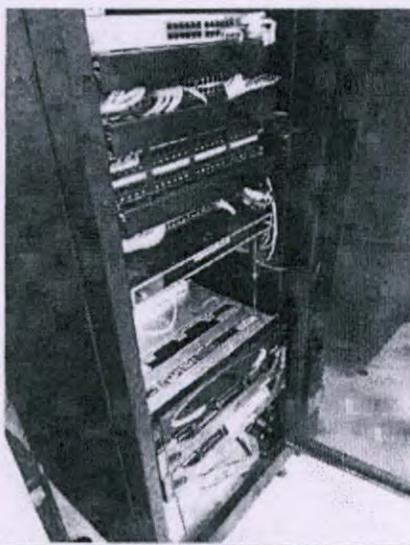
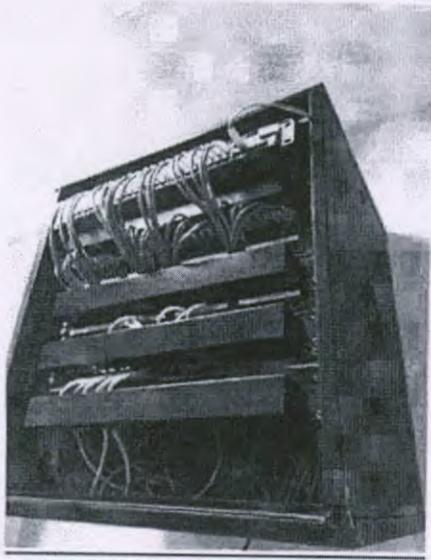
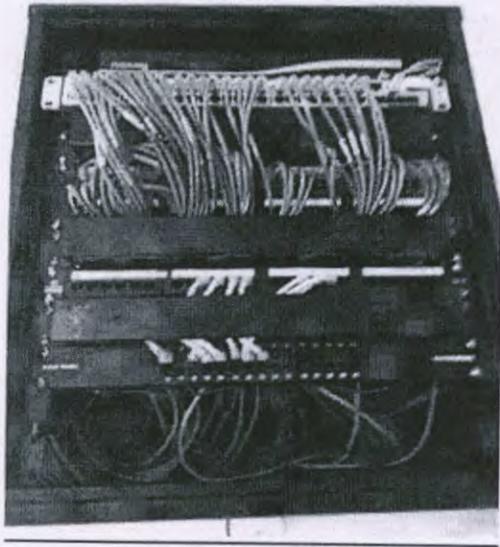
O rack principal não tem as dimensões adequadas (pouca profundidade) para conter os servidores e aceleradores, logo foram empilhados dentro do rack em cima de uma bandeja, e não foi colocada a tampa traseira. **(Foto em Anexo)**

Os racks secundários não têm as dimensões adequadas (pouca profundidade) para conter os switches, logo os switches não foram fixados no rack com porca gaiola, e não foi possível deixar a tampa dos racks, pois não fecharia. **(Foto em Anexo)**

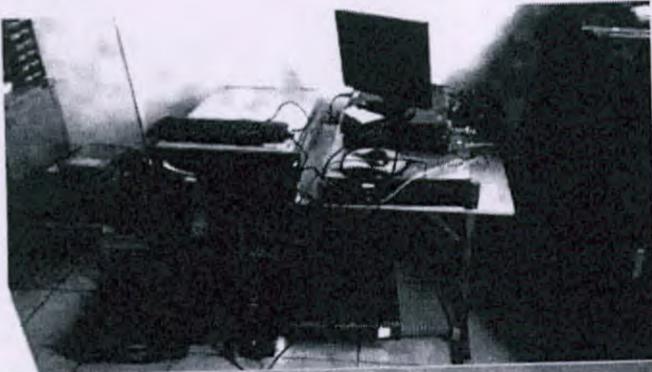
Antes

1. Hubs por todos os setores do Fórum
2. Servidores (Host 01, Host 02, Acelerador Wan – RiverBed), Switches, Nobreakes e todo equipamento da Operadora Oi em cima de uma mesa.

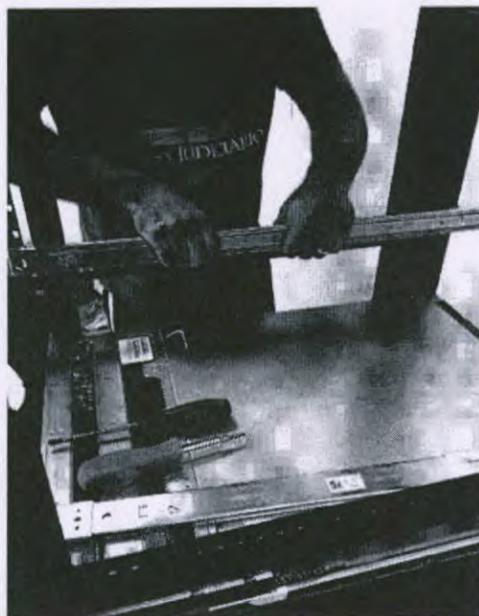
1. Cabeamentos UTP e estrutura do rack montado de forma incorreta, impedindo a instalação dos servidores e equipamentos;

1. Foi efetuada a troca das tomadas que alimenta os circuitos elétricos de 10A para 20A;
2. Foi refeito a montagem da estrutura do rack para suporta os servidores;
3. Foi organizado os cabos UTP's possibilitando a instalação dos equipamentos;
4. Os equipamentos da OI foram acomodados dentro do rack em uma bandeja;

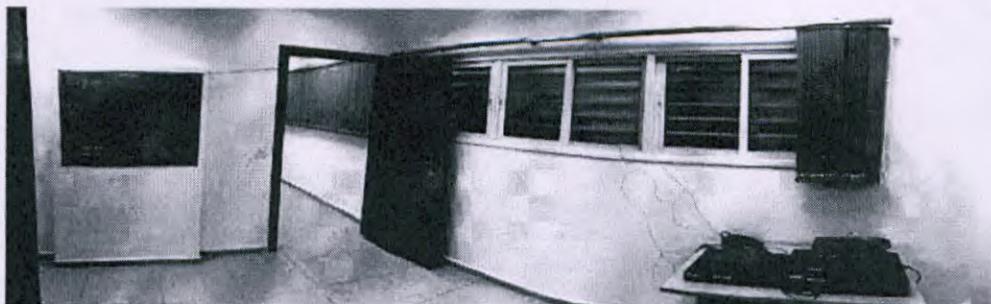
4. Falta de resfriamento adequado onde se encontra os racks dos blocos 02, 03, 05, 06 e 07;
5. Foi constatado apenas 1 (um) ar-condicionado na sala dos servidores;
6. Problema na fase elétrica ocasionando queda da rede elétrica quando liga a impressora Samsung monocromática;
7. A fibra do rack 07 encontra-se com problema, impedindo a ligação do bloco 07 com a sala dos servidores;
8. O link da OI estava instalado inadequadamente atravessando um cabo pelo meio da sala;

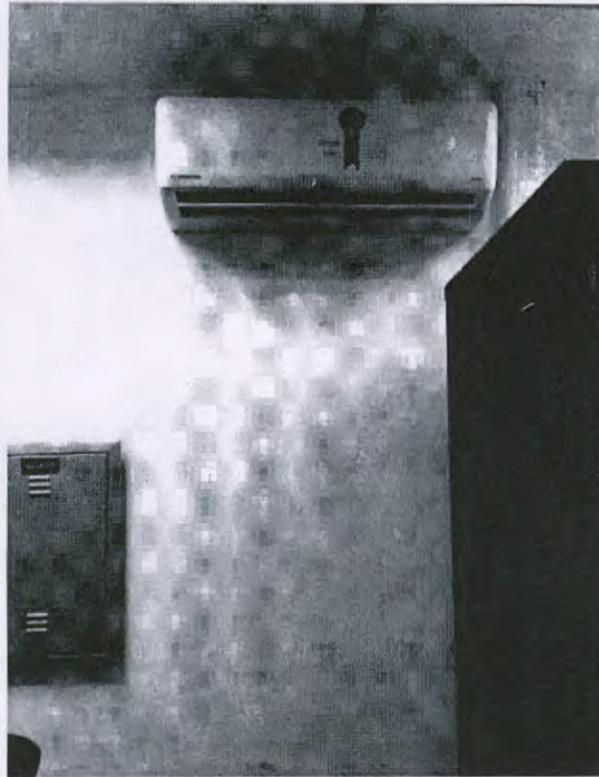
9. A temperatura do Ar condicionado estava em 16° graus, podendo ocasionar o congelamento do ar e a condensação dos equipamentos;
10. O Ar condicionado encontra-se acima do rack, caso venha a ter problema de congelamento, pode escorrer a água do ar no rack;

5. Foi orientado a manter a temperatura entre 22° e 24° graus do Ar condicionado na sala do servidor;
6. Foi efetuado a correção das tomadas dos racks 02, 03, 05, 06 aproximando dos equipamentos.

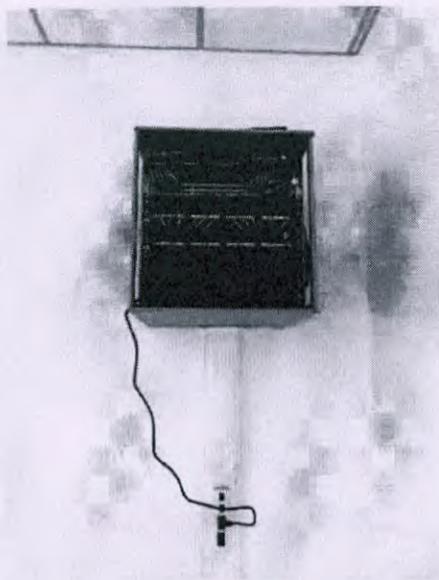
11. As tomadas dos racks 02, 03, 05 e 06 foram instalados distante dos racks.
