RELATÓRIO DE VIAGEM

Evento: Viagem para acompanhamento de Movimentação do CPD

Evento: Viagem para mudança do Datacenter do antigo Fórum para o Novo.
Data Início: 12/05/2015 Data Fim: 15/05/2015

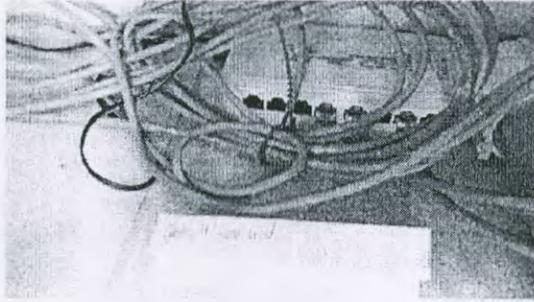
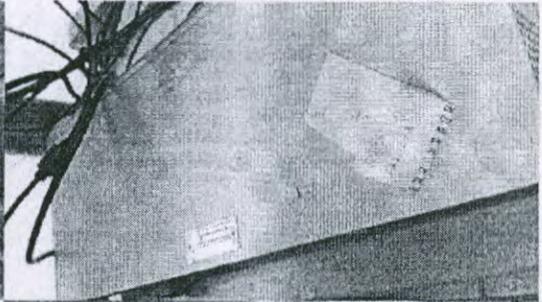
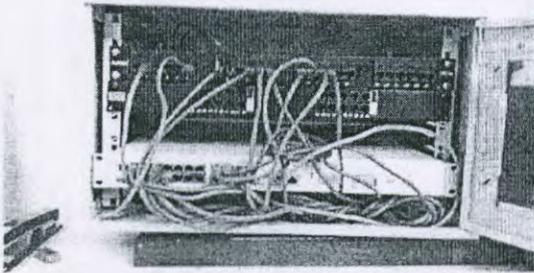
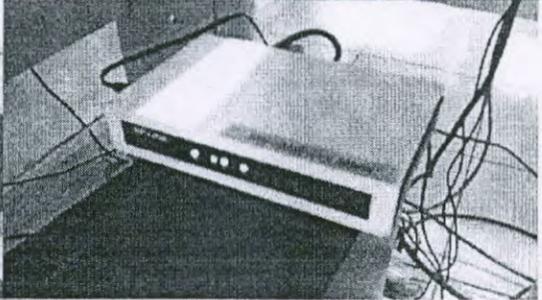
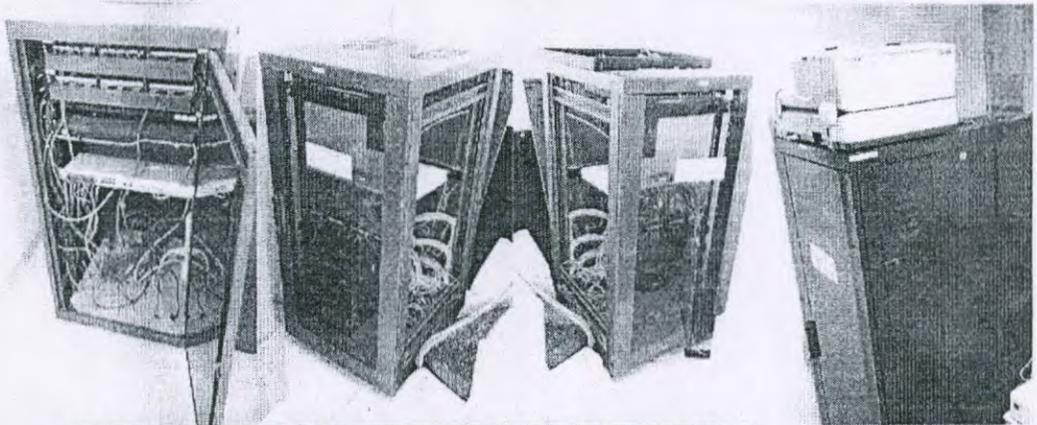
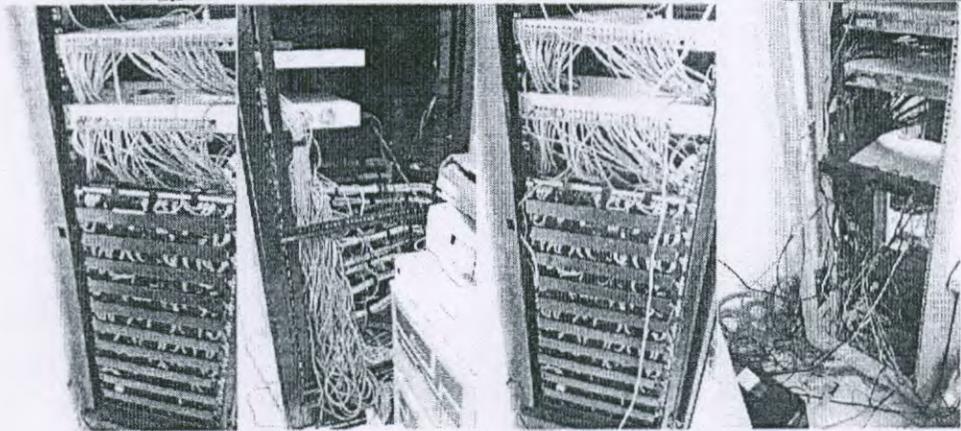
Foi identificado que toda a malha de cabeamento lógico do Fórum está comprometida por ter mais de 10 anos, além de não serem estruturados, e estarem com muita sujeira nos conectores, e comprometendo a segurança da rede. É preciso refazer todo o cabeamento de rede lógica, no prédio antigo, seguindo as normas de cabeamento estruturado, onde deve ser aproveitado para adicionar mais pontos de rede, retirando assim a necessidade de Hubs e permitindo crescimento e segurança ao Fórum. O restante dos prédios tem cabeamento regular e estruturado como no anexo e Tribunal do Júri. Na Vara da Violência Domestica há um rack com um switch em situação ruim devido ao grande acúmulo de sujeira e calor por ter ar-condicionado defeituoso no local.

Melhoria de velocidade significativa da rede com a adequação dos pontos lógicos, retirada de hubs, blindagem dos switches, e aumento de throughput graças a adição de dois switches de última geração.

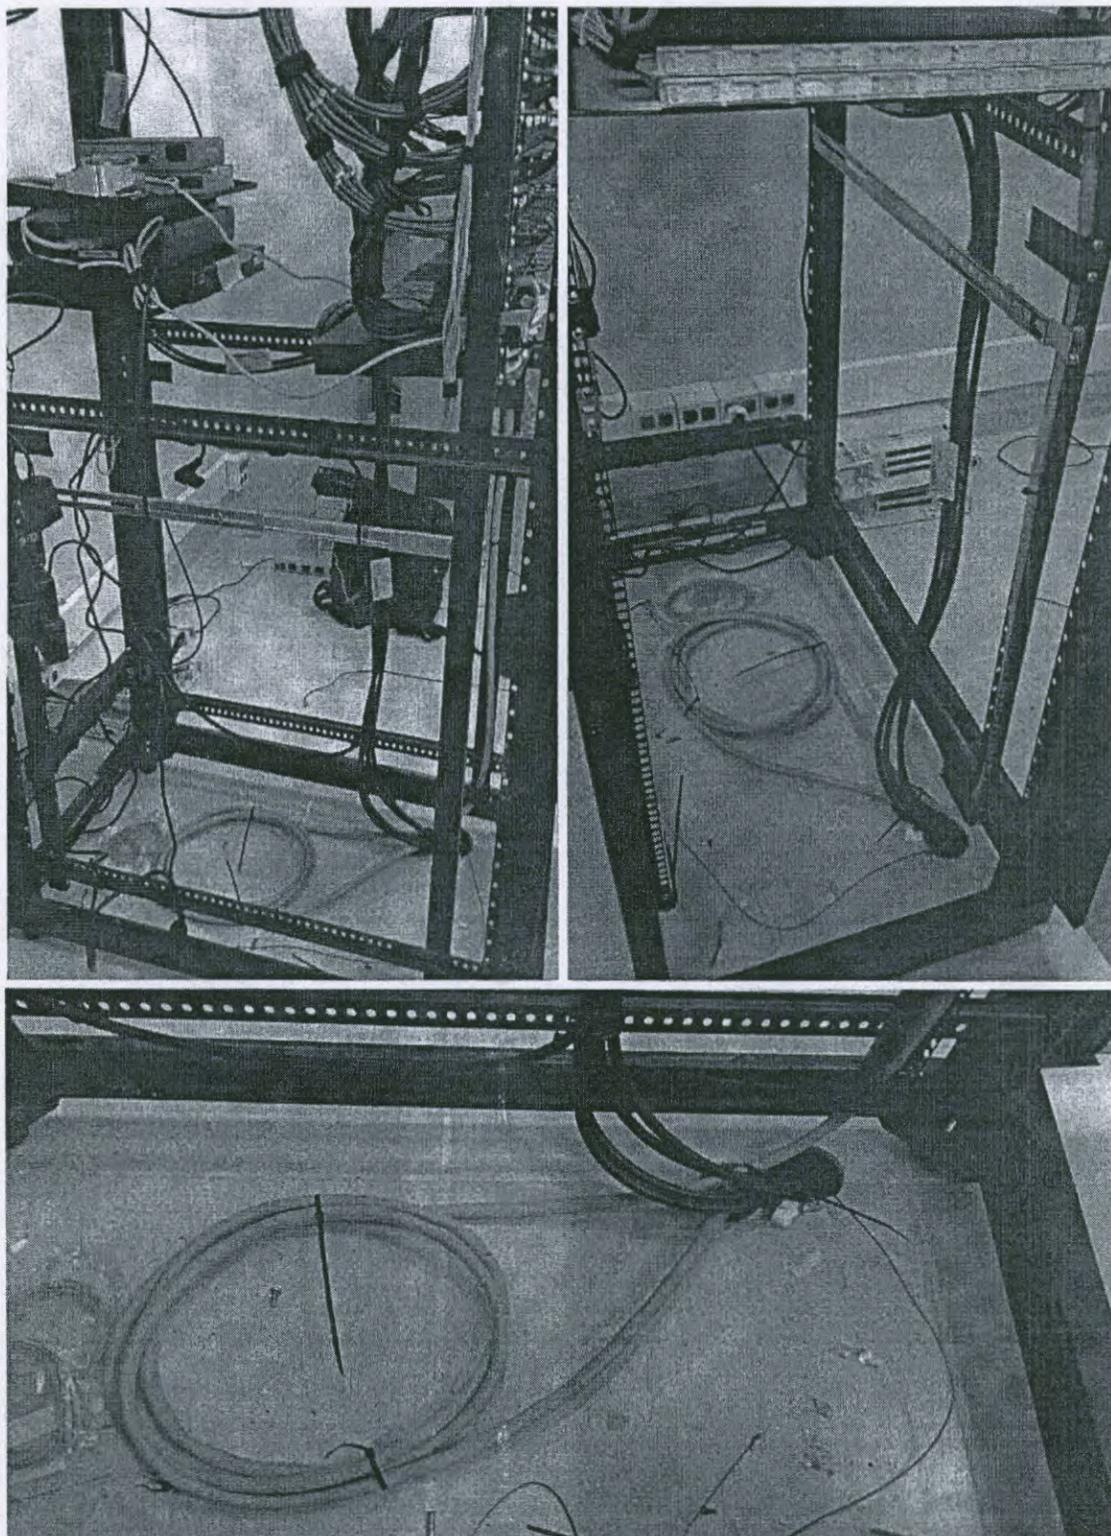
- Situação antes da intervenção

- 1. O Rack do Datacenter não é próprio para os servidores e Riverbed, sendo necessárias diversas adequações para instalação destes equipamentos;
2. Durante procedimento de ativação e configuração dos switches nos 07 racks de distribuição, foi detectado que em 03 não havia conversores ópticos para interligação com o rack principal. Após uma busca nas salas, os conversores foram encontrados lacrados, possibilitando a conclusão das interligações. No Distribuidor Interno Óptico do rack principal as fibras do bloco 5A encontram-se invertidas, não havendo prejuízo ao funcionamento, porém despadroneizado.

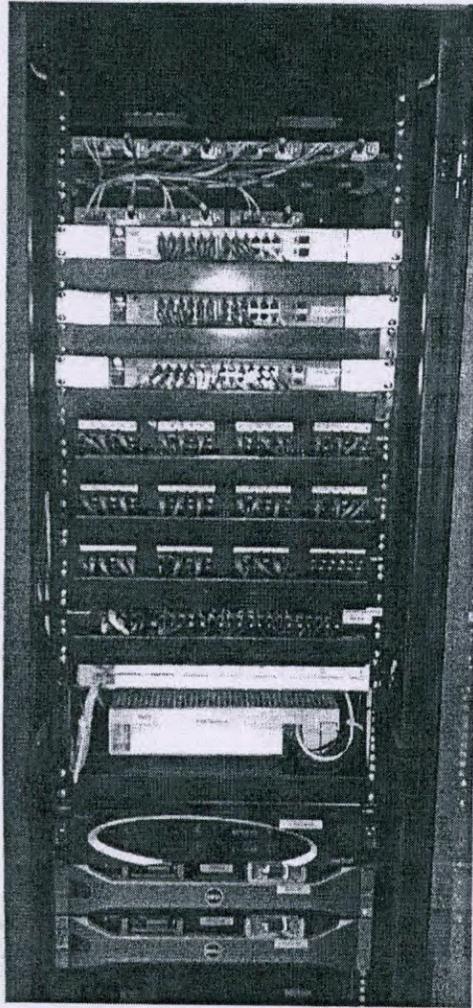
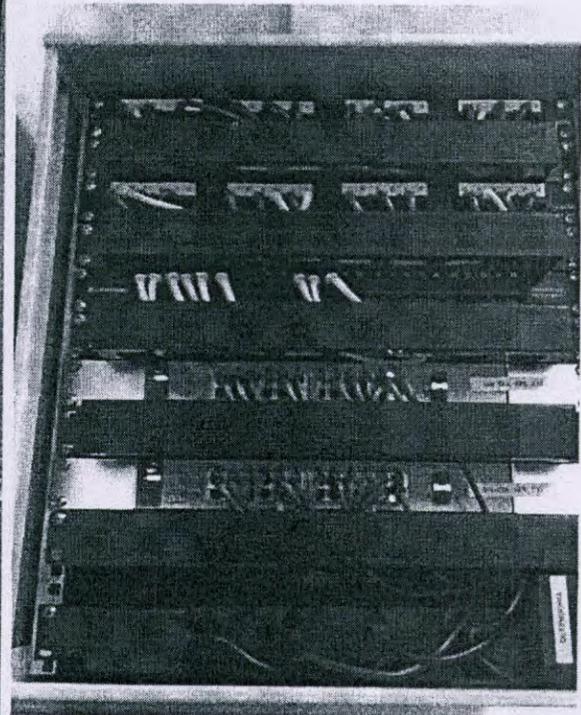
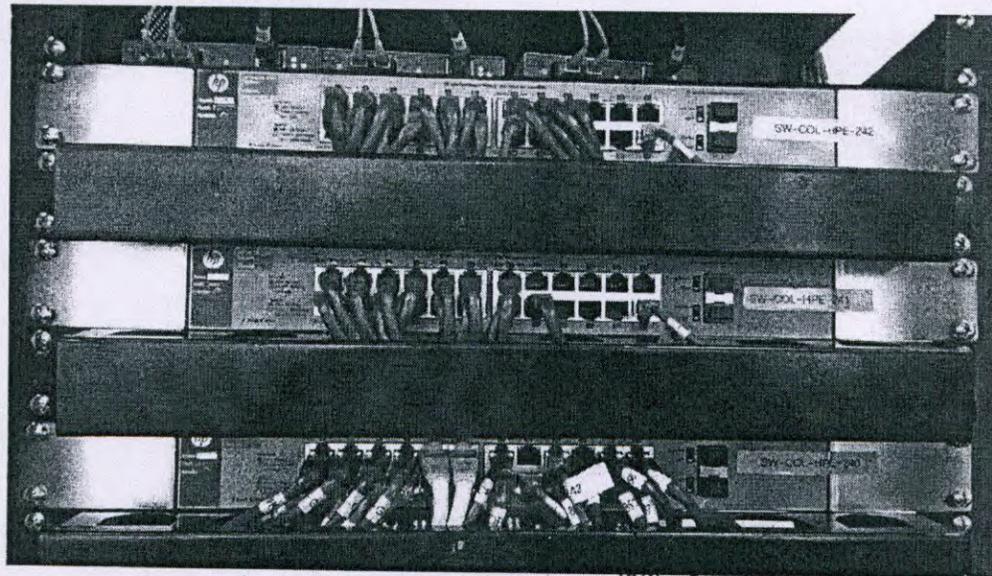
- Situação após da intervenção

Ativação de fibras ópticas, configuração de switches, instalação de 02 servidores DELL, 01 Riverbed, Organização e adequação do Rack Principal para comportar Modems/Roteadores/02 PABX NEC. A identificação de Racks e Switches está detalhada na tabela abaixo:

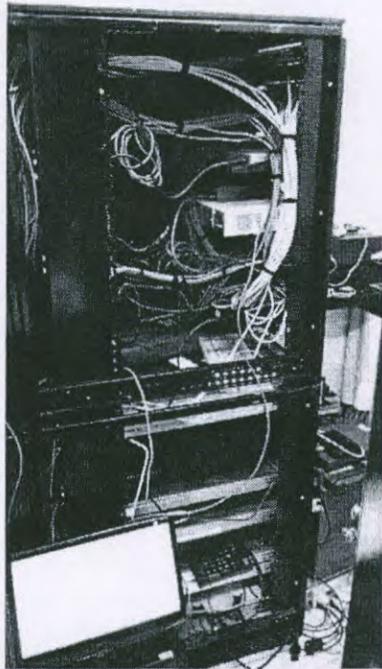
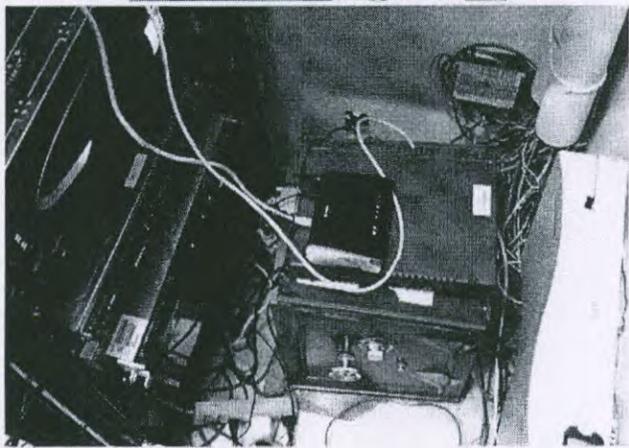
Durante a visita foi possível observar que a rede interna oscilava muito em função da idade avançada e da simplicidade dos equipamentos que faziam parte da rede local. Além de antigos, ele apresentavam várias portas danificadas e identificadas por um X. Foi preciso então realizar a substituição dos mesmos, possibilitando a redução no número de switches para gerar economia de energia e mais velocidade nas transações. O total de switches passou de 3 para 2, deixando portas de expansão para outros pontos de rede disponível. Um switch ficou como reserva fora do rack para casos de emergência. A organização do cabeamento também foi importante para melhor refrigeração do rack e maior facilidade de manipulação de cabeamento por servidores, se assim necessário além de aparentar melhor organização.

Foi identificada pouca sujeira na sala onde fica os equipamentos de TI. A sala foi limpa e foram retirados alguns equipamentos desnecessários que acabavam atrapalhando na manutenção no rack. O ponto de falha mais grave é pouco espaço para realizar manobras nos aparelhos. Não é possível manobrar o rack dentro da sala por que existe um rack com uma central PABX fixada em uma parede que impede a movimentação do rack. A presença de um cofre no local também atrapalha os trabalhos, mas foi útil para apoio do monitor e teclado durante os trabalhos no local. É praticamente impossível saber onde estão as interfaces dos dispositivos, o encaixe dos cabos precisou ser feito às cegas, graças a um conhecimento prévio do posicionamento desses encaixes. O nobreak, e o servidor 01 estão em bandejas no rack porque é impossível colocar os trilhos do mesmo devido ao pouco espaço que há na sala.

Foram identificados que os switches, servidores, roteadores e SteelHead não estavam ligados no nobreak Lacerda de 3kVA, de maneira adequada. Assim, sempre que ocorriam picos na energia elétrica, o ambiente era paralisado. Para resolver esse problema todos os equipamentos foram ligados de forma correta, de maneira que o nobreak suporte até 20 minutos sem energia elétrica no local. O local possui rack completo, com duas régua de energia disponibilizando a cada dispositivo de rede, com fonte redundante, mais uma forma de resistência a falhas de energia.
