TRIBUNAL DE JUSTIÇA DO ESTADO  
DE MATO GROSSO

RELATÓRIO DE VIAGEM

Evento: Visita ao Fórum de Várzea Grande – Migração de Cabeamento e Datacenter  
Data Início: 01/07/2015 Data Fim: 03/07/2015

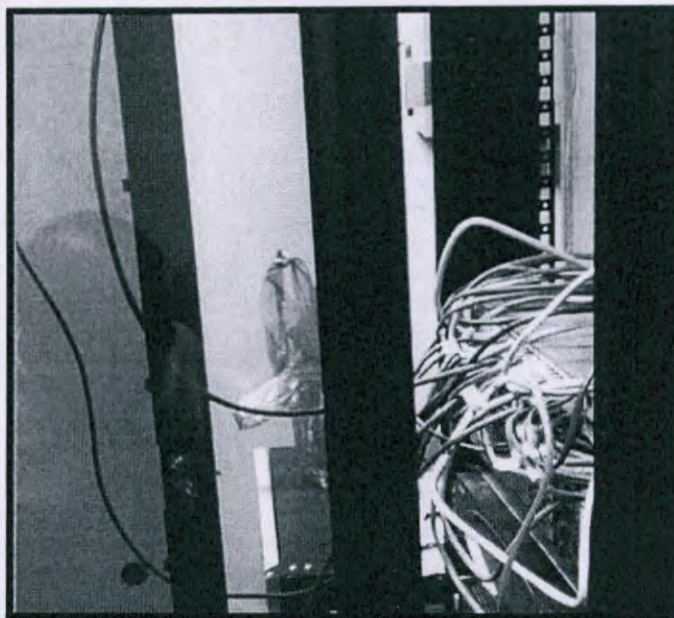
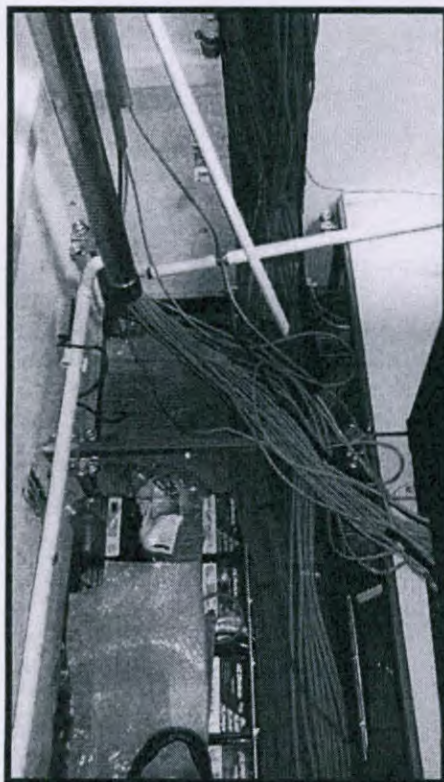
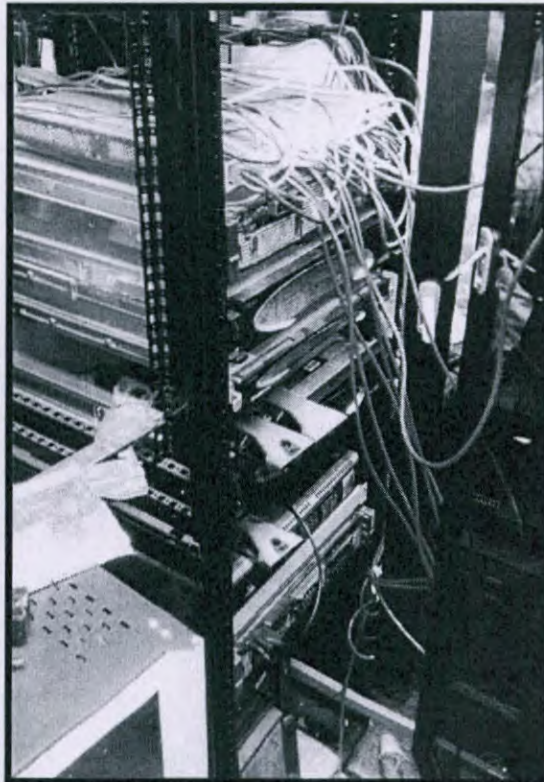
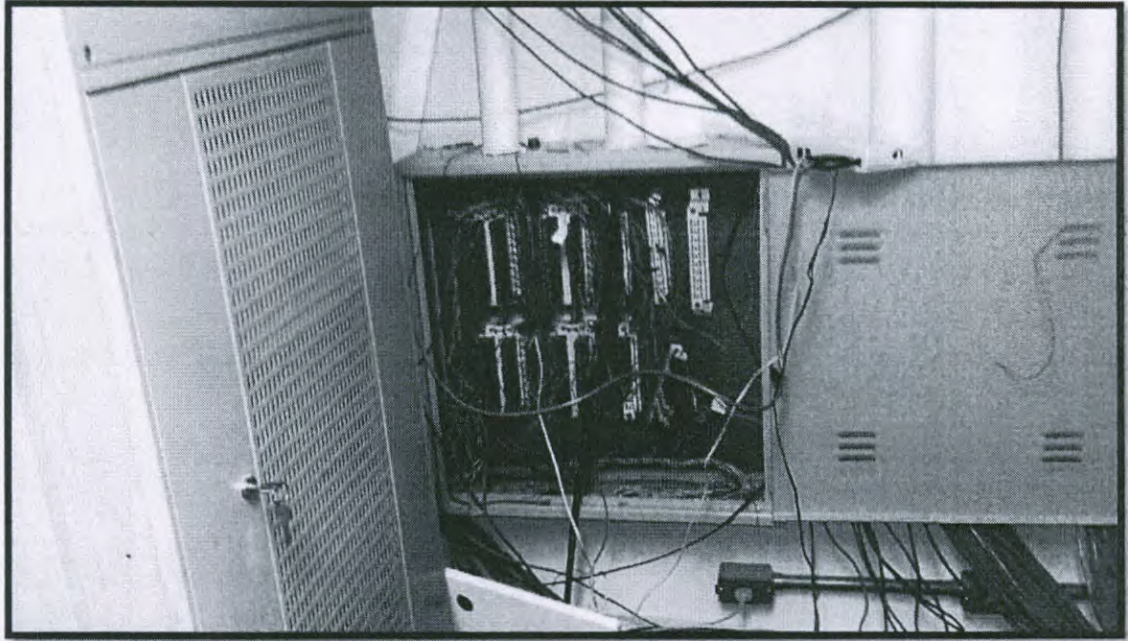
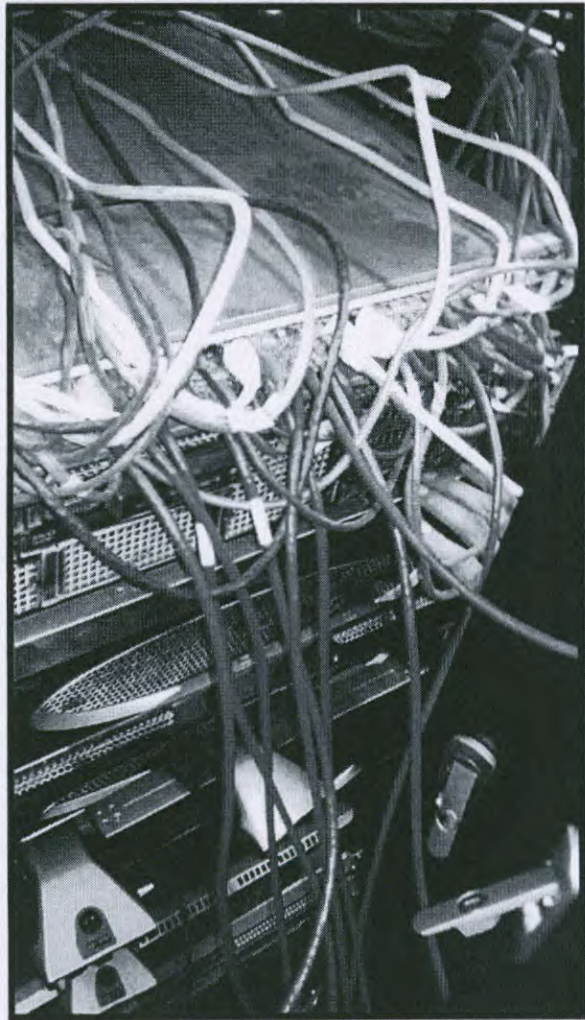
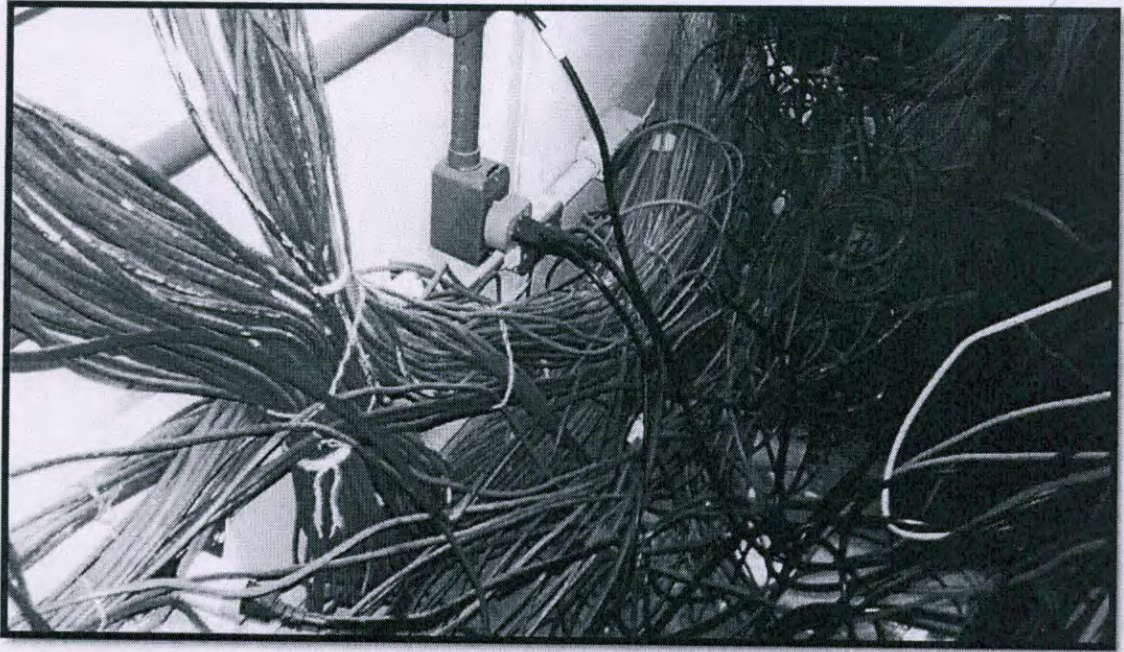
Situação Antes da Intervenção

- O Nobreak Lacerda estava ligado à uma tomada de 127v, o que ocasionava problemas, pois em caso de queda de energia o nobreak não estava com suas células carregadas. Para solucionar foi solicitada a equipe da empresa TELC a instalação de duas tomadas 220v uma em cada lado do Datacenter;
- Racks, Servidores e cabeamento sujos (empoeirados) e desorganizados, todos os racks e servidores foram desmontados, limpos e reinstalados respeitando um novo *layout* do Datacenter.
- Ausência de configurações de rede e segurança nos switches;
- Cabeamento que interligam os equipamentos dentro do rack eram deficientes;

- Foi realizada uma reestruturação da ocupação do espaço físico do datacenter (Conforme Diagrama Físico pág.1), provendo melhor circulação de ar refrigerado e de equipe de manutenção, reordenação dos racks criando 03 (três) corredores de circulação de equipe de manutenção e 02 corredores de para racks (prevendo a alocação de storages);
- Limpeza completa da sala, do Rack de Servidores, Telecom (Links Operadora) e Telefonia (PABX-Stelmat);
- Reordenação dos equipamentos no rack de servidores.
