TRIBUNAL DE JUSTIÇA DO ESTADO
DE MATO GROSSO

RELATÓRIO DE VIAGEM

Evento: Readequação e atualização da estrutura física e lógica
Data Início: 29/11/2015 Data Fim: 05/12/2015

Evento: RESTABELECIMENTO DA REDE INTERNA

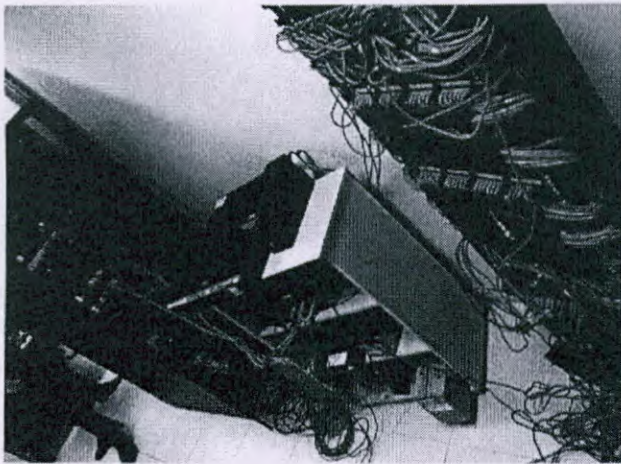
Figura 1 - Estrutura de racks no dia da chegada

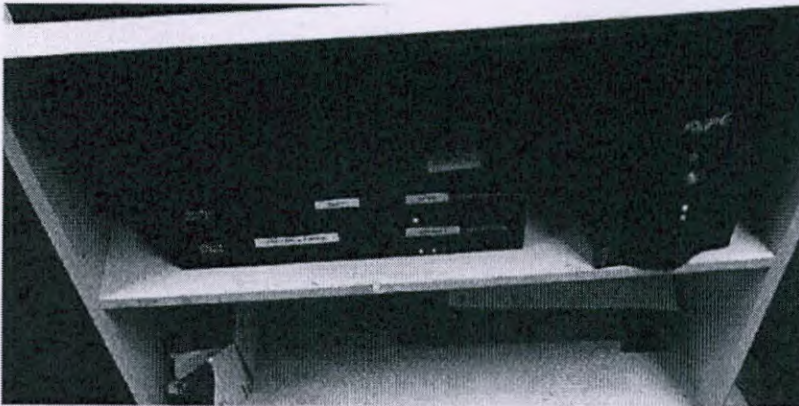
Figura 2 - Escrivaninha para Roteadores da Oi

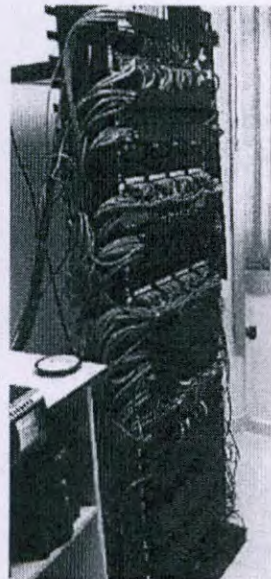
O objetivo da visita ao Fórum da Comarca de Tangará da Serra era regularizar, e atualizar a estrutura atual da rede bem como atualização dos serviços oferecidos. A carência maior da Comarca era em relação à estrutura de cabeamento lógico que estava irregular para metade do prédio. Além da enorme presença de HUBs e switches de pequeno porte, a extensão do cabeamento, e o padrão de parte das crimpagens colaborando para uma experiência muito pobre de utilização dos sistemas de rede. A estimativa é que os cabos se estendiam por muito além de 100 metros, que é o limite do estipulado pela IEEE para a transmissão de dados em cabos Ethernet. A situação se agravava ainda mais devido as emendas feitas no cabeamento, que não teriam comprimento suficiente no interior dos ambientes e por isso foram estendidos. Nas salas mais distantes ainda foi encontrado um HUB de 10 Mbps com 5 máquinas conectas, aparelho totalmente inadequado para operação de grande fluxo de dados, como consultas ao Apolo.

Figura 4 - Alguns dos Hubs removidos

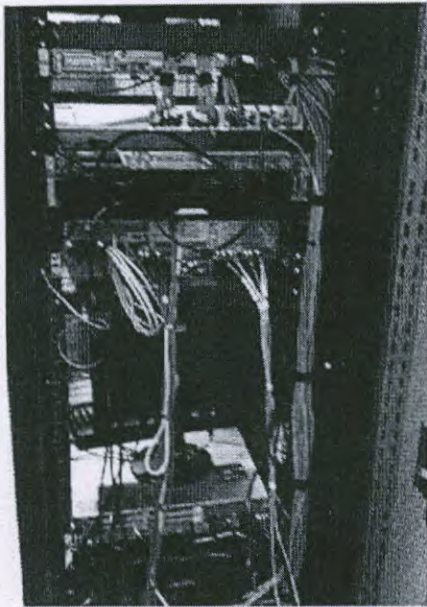
Figura 5 - Rack de servidores organizado

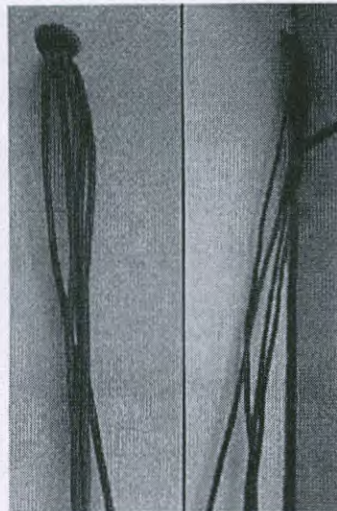
Figura 6 - Cabeamento inserido em gabinetes

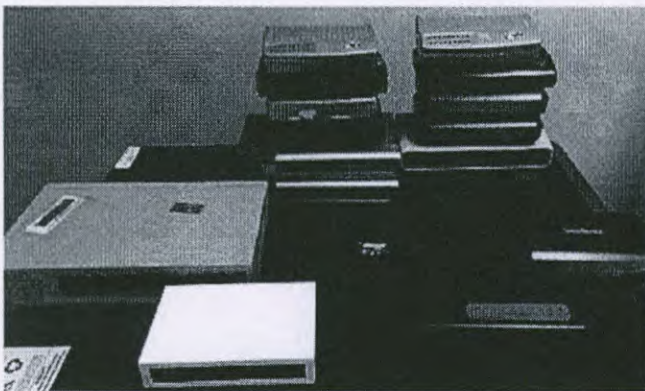
Figura 7 - HUBs removidos da rede

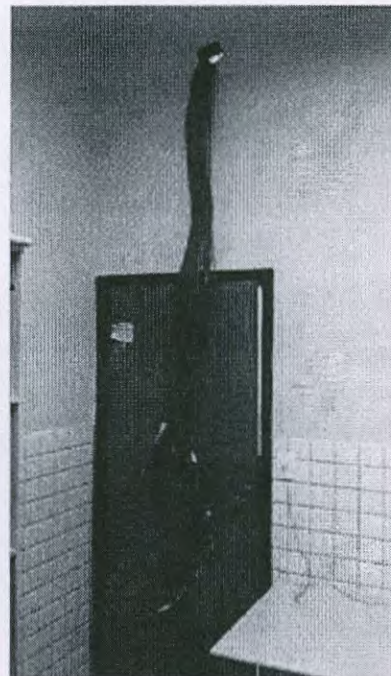
Figura 8 - Cabeamento do rack secundário

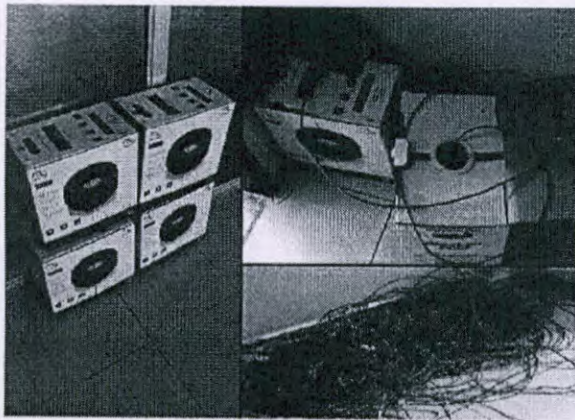
Figura 11 - Cabeamento utilizado (6 caixas 300m)

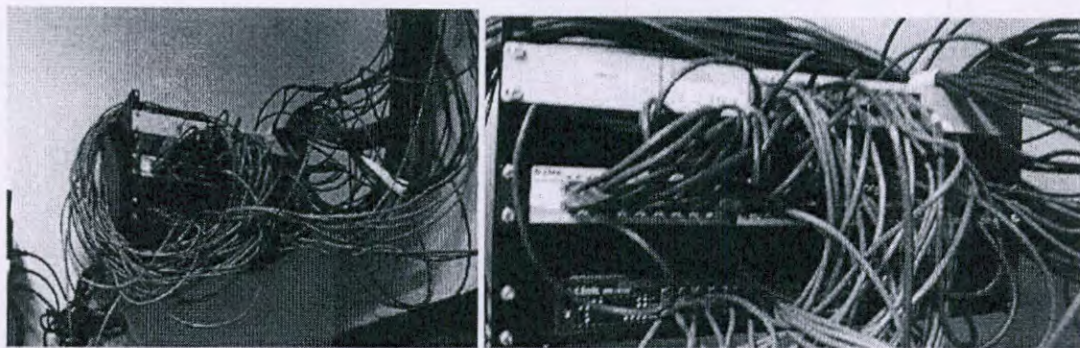
Figura 12 - Rack Secundário (pendencia de organização de identificação do cabeamento)

A comarca precisa de um rack adequado para a instalação dos switches do rack secundário, é possível que ele não aguente o peso de switches mais modernos e nem os acomode de forma adequada devido à baixa profundidade. Também é recomendável a instalação do cabeamento instalado nesse novo rack em patch-panels. Esses patch-panels evitam que se manobre o cabeamento original e permitem uma melhor organização no rack. O rack que foi instalado também não suporta a instalação de patch-panels. Por questões de estética predial, é também recomendável à instalação de canaletas, e calhas para melhor acomodar e ocultar o cabeamento. Também é recomendada a utilização de terminais de tomada para RJ45 nas salas que receberam o cabemento. Evitar a qualquer custo a instalação de HUBs já que se trata de uma rede de médio porte com apenas um switch gerenciável que garanta a funcionalidade da rede em caso de loop.

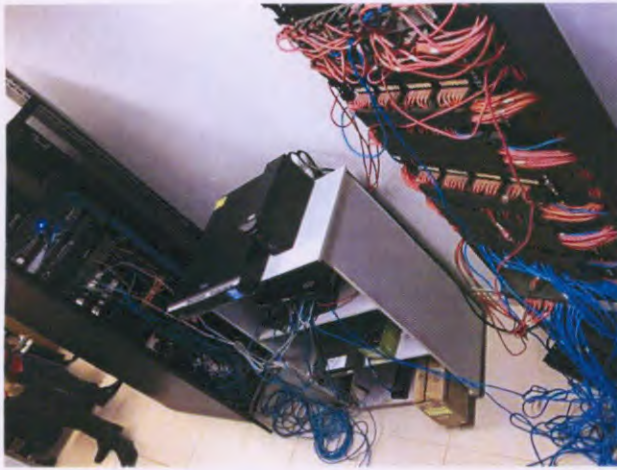
Figura 1 - Estrutura de racks no dia da chegada

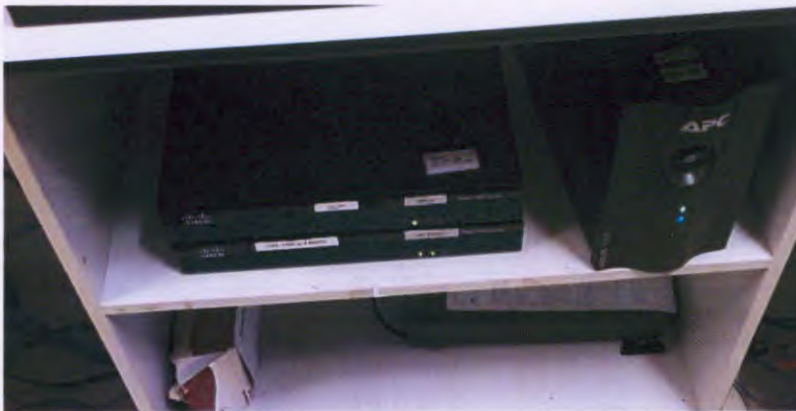
Figura 2 - Escrivaninha para Roteadores da Oi

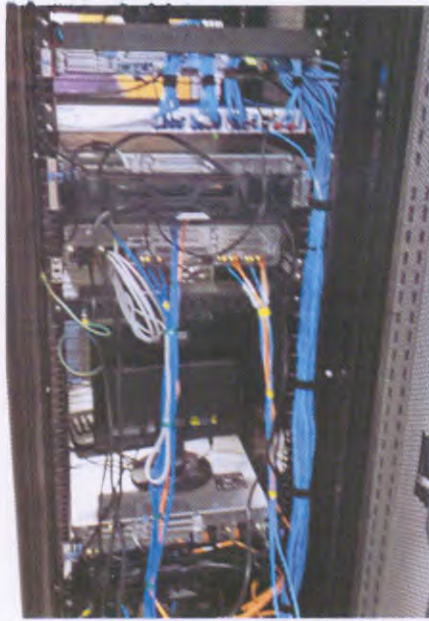
Figura 5 - Rack de servidores organizado

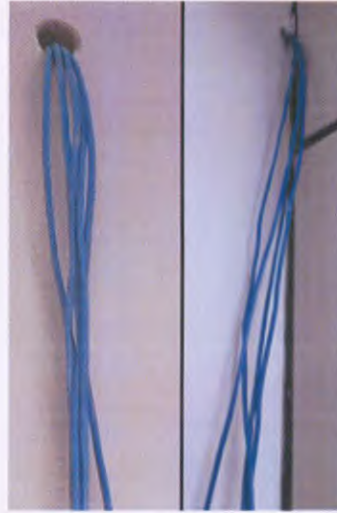
Figura 6 - Cabeamento inserido em gabinetes

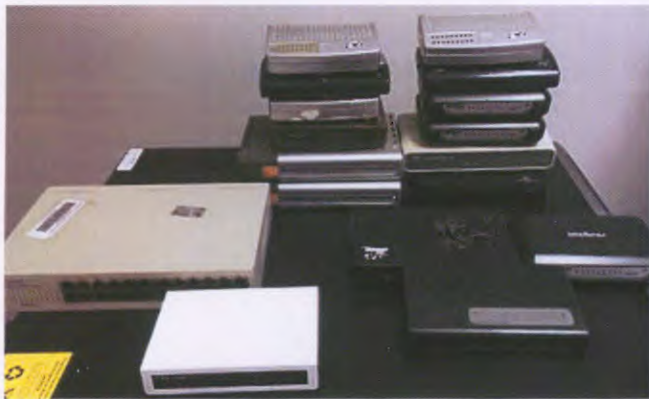
Figura 7 - HUBs removidos da rede

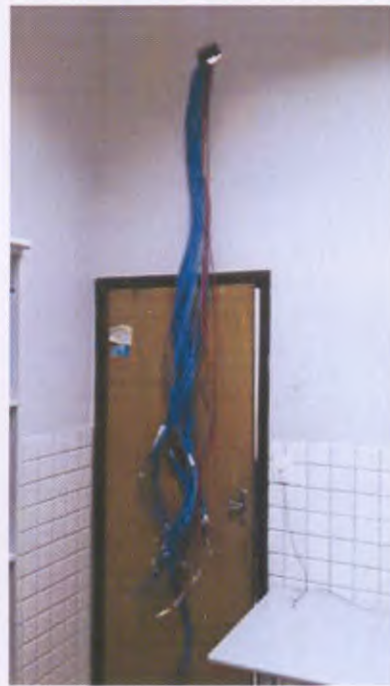
Figura 8 - Cabeamento do rack secundário

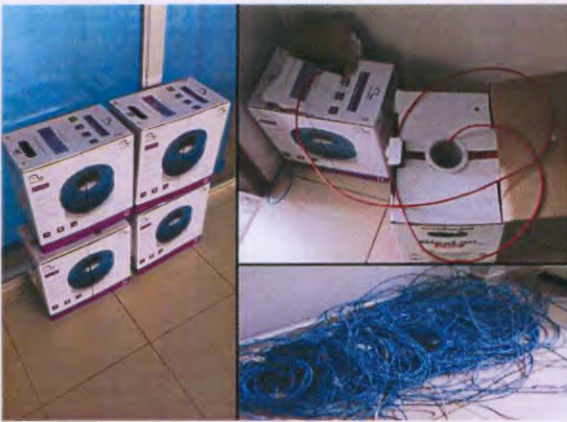
Figura 11 - Cabeamento utilizado (6 caixas 300m)

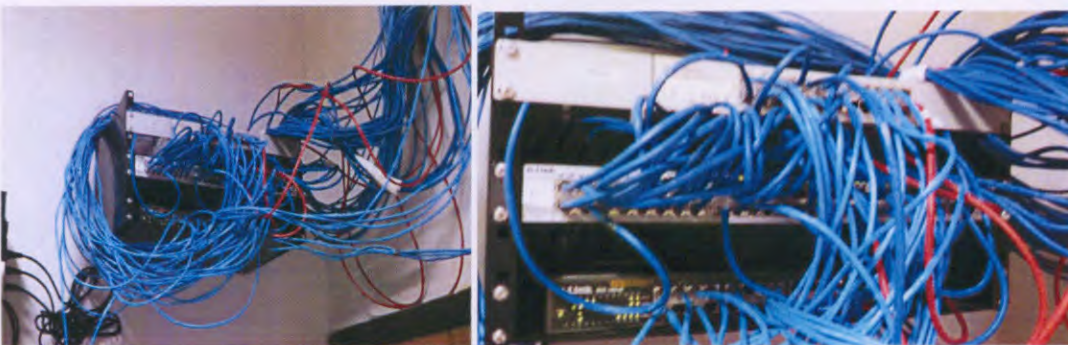
Figura 12 - Rack Secundário (pendencia de organização de identificação do cabeamento)

A comarca precisa de um rack adequado para a instalação dos switches do rack secundário, é possível que ele não aguente o peso de switches mais modernos e nem os acomode de forma adequada devido à baixa profundidade. Também é recomendável a instalação do cabeamento instalado nesse novo rack em patch-panels. Esses patch-panels evitam que se manobre o cabeamento original e permitem uma melhor organização no rack. O rack que foi instalado também não suporta a instalação de patch-panels. Por questões de estética predial, é também recomendável à instalação de canaletas, e calhas para melhor acomodar e ocultar o cabeamento. Também é recomendada a utilização de terminais de tomada para RJ45 nas salas que receberam o cabemento. Evitar a qualquer custo a instalação de HUBs já que se trata de uma rede de médio porte com apenas um switch gerenciável que garanta a funcionalidade da rede em caso de loop.
