TRIBUNAL DE JUSTIÇA DO ESTADO
DE MATO GROSSO

RELATÓRIO DE VIAGEM
CAMPO NOVO DO PARECIS - MT

RELATÓRIO DE VIAGEM

RELATÓRIO DE VIAGEM - SINOP - MT

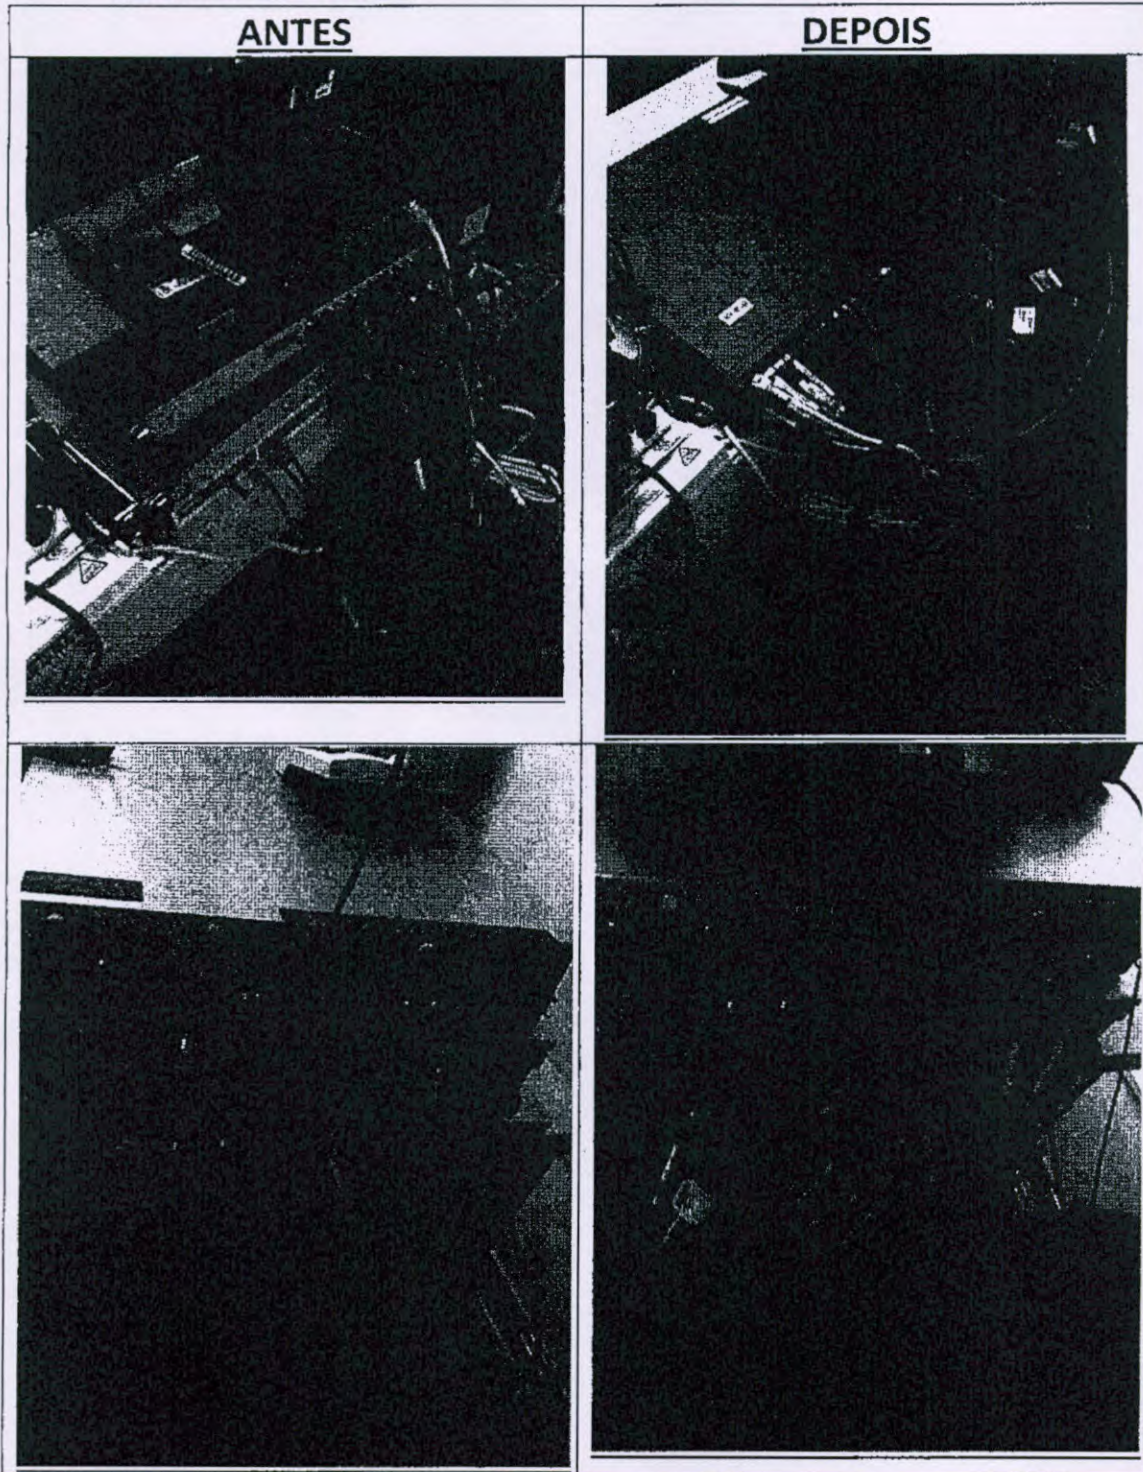
Estrutura atual do fórum

Problemas encontrados na estrutura atual:

1. Cabos não identificados nos switches;
2. Servidores e demais equipamentos sem identificação;
3. Idrac dos servidores Dell não configuradas;
4. Cabos elétricos dos equipamentos faltando organização;
5. Cabos lógicos dos servidores e switches sem padrão de organização;
6. Aproximadamente 8 Hubs encontrados;
7. Nomenclatura e IPs dos Host incorretas;
8. Topologia incorreta;
9. Validação das GPOS para os computadores e usuários do fórum;
10. Nomes das estações de trabalho sem padronização;
11. Necessidade de organização dos nomes dos computadores no AD (Domínio);
12. Utilização de um ponto de rede do fórum pela OAB;
13. Link IP da Oi intermitente;
14. Link MPLS inoperante.

Ao chegar ao fórum encontramos os servidores e os switches com a topologia de rede fora do padrão. No dia 05/07/16 a equipe técnica remanejou todos os cabos dos 03 switches antigos e efetuou a troca dos mesmos, instalando os 02 switches novos de 48 portas.

Os servidores e demais equipamentos foram identificados com etiquetas, bem como os cabos nos switches e nos servidores. Foram validados as GPOS de configuração de proxy e mapeamento das pastas de rede.

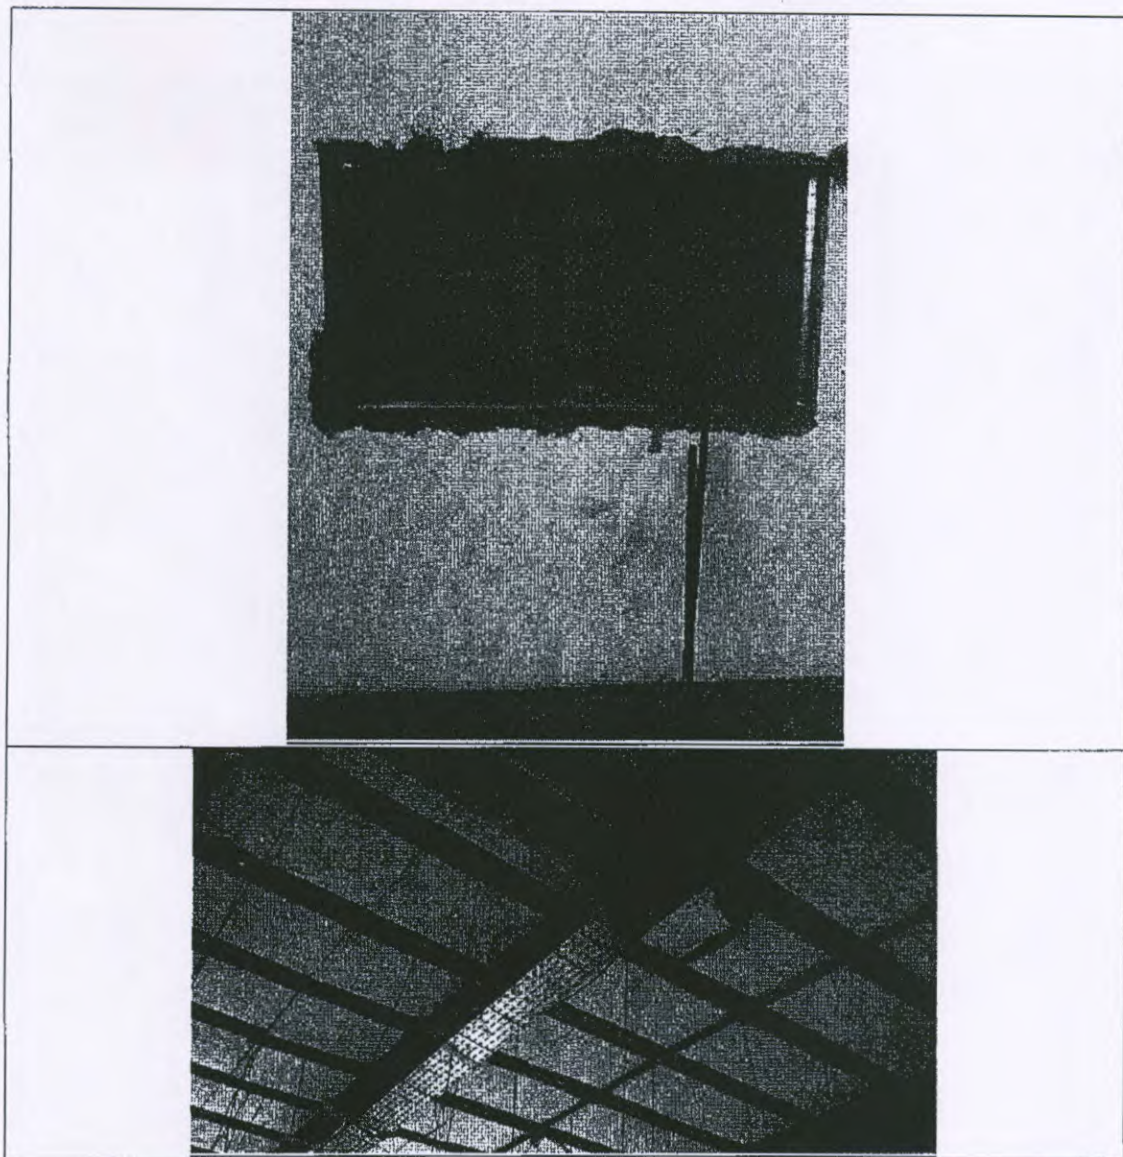
Estrutura do Fórum Novo

Problemas encontrados na nova estrutura:

1. Apontamentos para a Sala dos servidores:
 - a. Iluminação;
 - b. Distribuição de tomadas;
 - c. Janela;
 - d. Eletrocalha;
 - e. Bancada para manutenção;
 - f. Climatização.
