TRIBUNAL DE JUSTIÇA DO ESTADO
DE MATO GROSSO

RELATÓRIO DE VIAGEM

Evento: MUDANÇA DE PRÉDIO

RELATÓRIO DE VIAGEM
Comarca de Arenópolis - MT

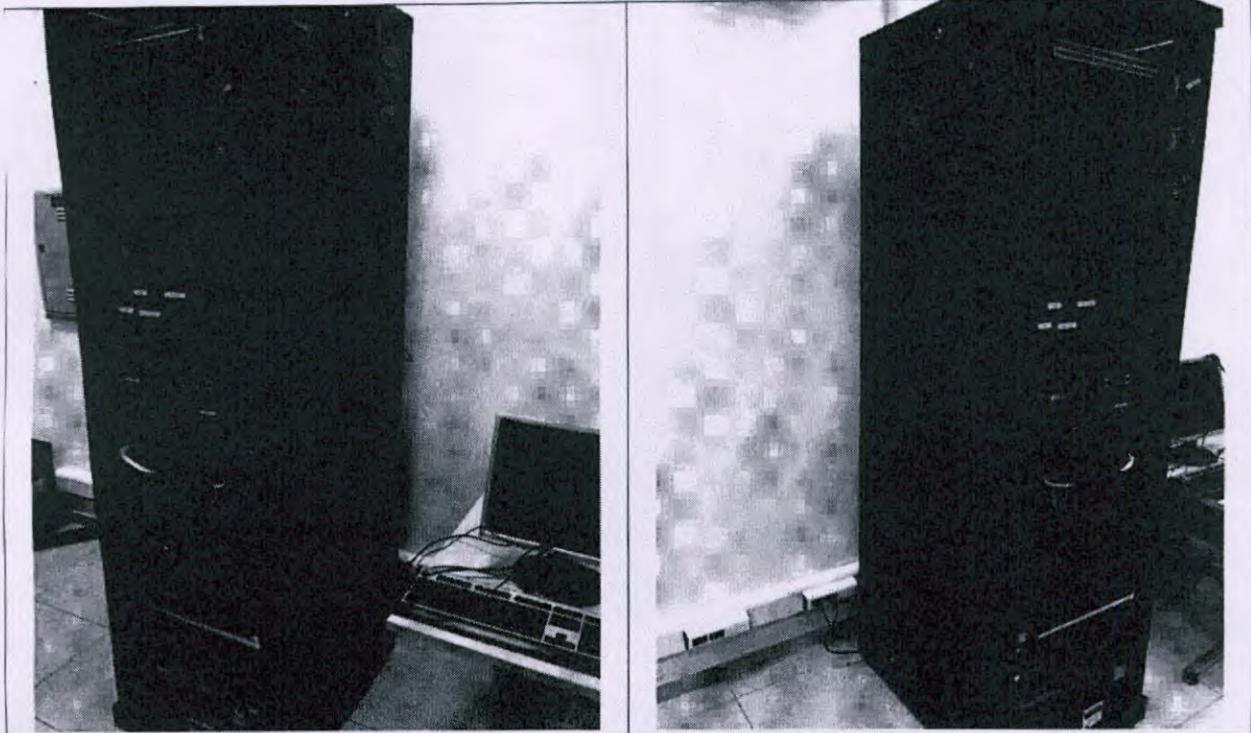
Rack 02

Tivemos atraso na entrega dos patch-cords de rede, de fibra e dos conversores de mídia para ativação dos pontos. O cabeamento necessários para ativação dos pontos estava desaparecida e havia uma suspeita de extravio ou até mesmo furto por um tempo, até ser encontrado. O cabeamento foi encontrado pela construtora responsável pelo prédio no almoxarifado do Fórum junto com restante dos objetos dos servidores. No momento da ativação dos pontos uma surpresa, a maioria dos pontos que tentamos ativar não funcionavam. Quando tentamos verificar o porque da inoperância descobrimos que o padrão de crimpagem utilizado na obra não era o mesmo dos patch cords disponibilizados. Foi preciso pedir para que os responsáveis por esses itens viessem a validassem esses pontos para realizarmos a ativação do cabeamento mesmo com a diferença de padrão. Viemos sem qualquer ferramenta para diagnostico de rede, já que a equipe da Conectividade se dirigiu a três comarcas ao mesmo tempo e o material não era suficiente para todos, o que impossibilitou nossa equipe de realizar a verificação dos pontos de maneira mais independente. Haviam alguns problemas de identificação dos pontos e avarias em alguns deles, todos corrigidos pela equipe disponibilizada para ajuda. Os plugs que estavam ausentes ou danificados foram substituídos, e as inconsistências de identificação foram todas sanadas. Com relação as fibras, não recebemos os patch-cords previstos na obra até o penúltimo dia da vista. Só o que conseguimos foram 3 patch-cords de fibra, suficiente para ativação de apenas 3 dos 7 racks instalados no local. Havia uma serie de fibras na caixa das fibras, mas que não nos serviam. Eram fibras para fusão em caixas de emenda com apenas uma das pontas com o conector de padrão SC. Acreditamos que o problema possa ter sido causado pela descrição que foi feita na planilha de itens a serem adquiridos para a obra. O item estava descrito como extensor óptico, e não como patch-cord óptico como seria o ideal. Além disso encontramos fibras inoperantes, como foi o caso de um dos pares que conectavam o rack 02 e o rack 07 e que precisam ser corrigidas.

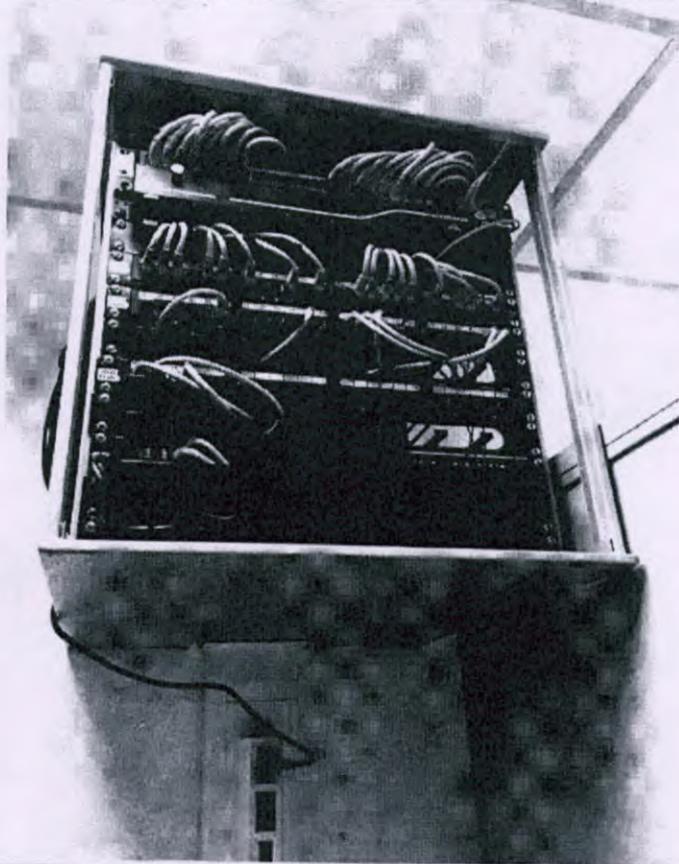
Rack 07

No momento do encerramento desse relatório apenas 3 racks funcionavam totalmente no local. Detectamos um problema no patch cord da fibra que conecta o rack 07 ao principal, mas não havia patch-cords disponíveis sequer para a ativação dos 4 racks restantes. Recomenda-se a troca do mesmo assim que disponível o material. A fibra fora de uso que conecta o rack 02 encontra-se com problemas e precisa passar por vistoria. Todas as máquinas foram checadas, e aquelas que já se encontravam na rede estavam em pleno funcionamento. Durante os testes de desempenho não foi encontrado qualquer intermitência com o que é disponibilizado pela TI. Fica de pendência (devido ao atraso na entrega dos links) a atualização dos servidores e switches, que será feita na semana seguinte a visita sem maiores prejuízos. Os problemas que dependiam de nossa equipe foram resolvidos mesmos com os atrasos causados pelas dificuldades encontradas. Restaram de pendência até o fechamento do relatório a ativação dos racks 03,04,05, e 06.
