TRIBUNAL DE JUSTIÇA DO ESTADO  
DE MATO GROSSO

RELATÓRIO DE VIAGEM

Evento: Visita ao Fórum de Várzea Grande – Migração de Cabeamento e Datacenter  
Data Início: 01/07/2015 Data Fim: 03/07/2015

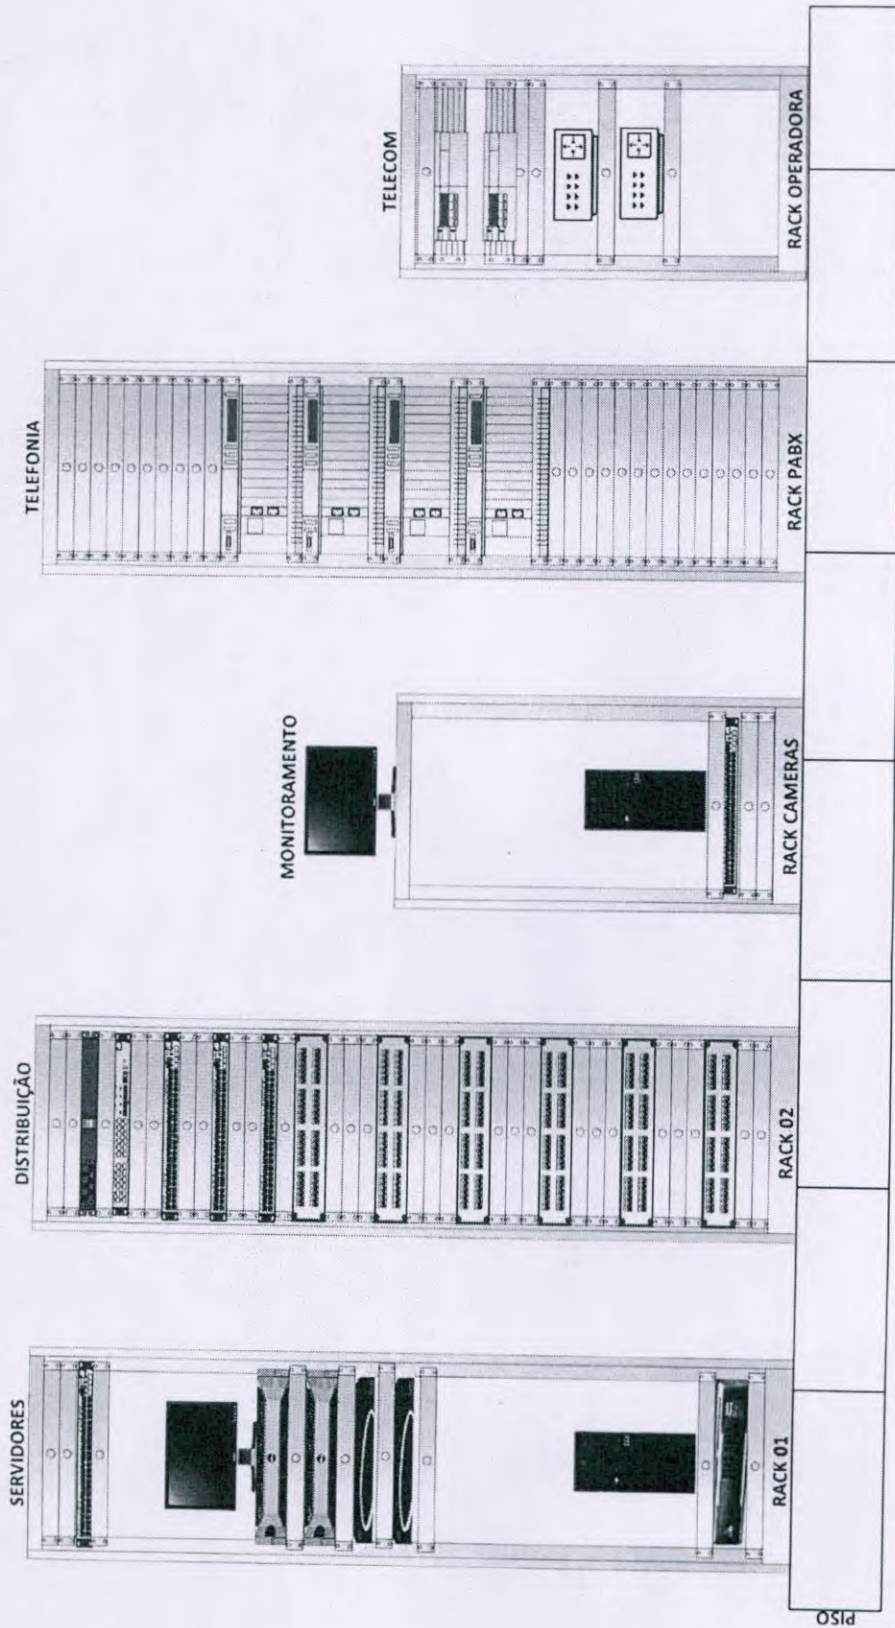
# DIAGRAMA FÍSICO

- Foi realizada uma reestruturação da ocupação do espaço físico do datacenter (Conforme Diagrama Físico pág.1), provendo melhor circulação de ar refrigerado e de equipe de manutenção, reordenação dos racks criando 03 (três) corredores de circulação de equipe de manutenção e 02 corredores de para racks (prevendo a alocação de storages);
- Limpeza completa da sala, do Rack de Servidores, Telecom (Links Operadora) e Telefonia (PABX-Stelmat);
- Reordenação dos equipamentos no rack de servidores.
